景賢里

復修工程誌

## 復修工程誌

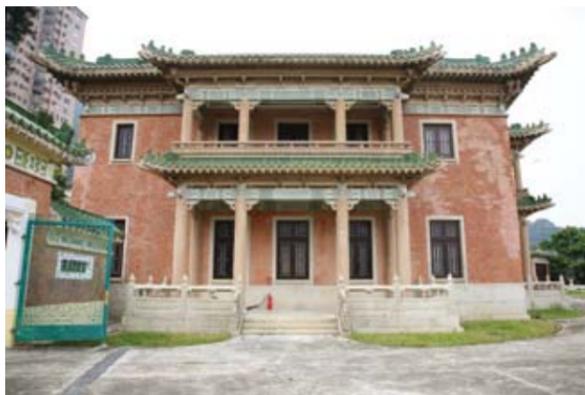
圖 14. 主樓東立面不開門

主屋地下南部向內院凸出半八角形平面，擴大了正廳的面積。在主屋和兩翼的外面都設置了外廊（也稱「副階」），但兩翼的地下都不向外廊開門（圖 14、圖 15），惟有主屋向北開門，即只有北廊是門廊（圖 16）。這是一個謎，估計當時平面設計參考了中國古錢幣造型（圖 17），在東西開門會漏財，也許認為少開門有利於管理。主屋有三層，兩翼只有兩層，主屋與兩翼之間以面向內院的連廊相連（圖 18）。

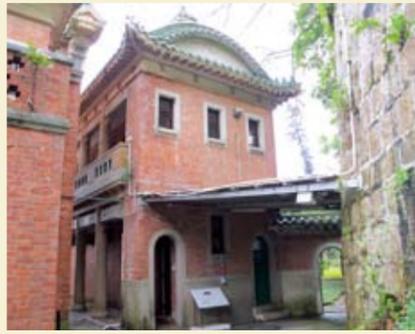
圖19a. 副樓

副樓兩層，由多個並聯式房間組成，以單邊外廊相連，具備早期現代住宅平面的簡潔性（圖 19a）。主、副樓地下、一樓之間用過道和廚房聯繫，以解決主人與傭人之間的分開居住與服務功能，至今還保留了地下廚房向主樓飯廳送餐的傳菜窗（圖 19b）。

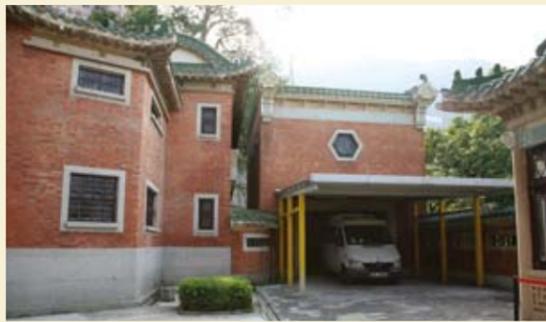
圖20 車庫北立面

車庫共有兩層，地下停車，一樓為住房（圖 20）。

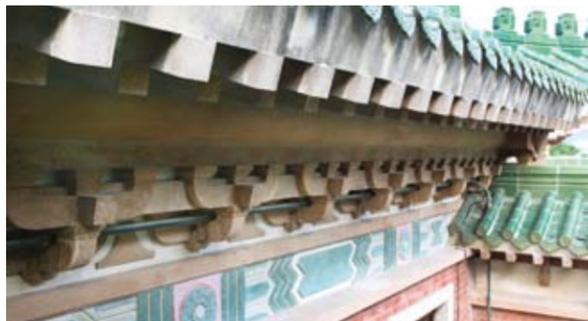
圖 38. 牆簷構件序列

牆體分牆簷（註：牆體上部與屋頂交接部分）、牆身、牆裙（註：牆體下部與地面交接部分，也稱「牆腳」）三部分。景賢里的牆簷嚴格遵守古制，從下向上先後布置額枋、平板枋、座斗、斗拱、挑簷桁，再上就是屋頂部分（圖 38），這些構件採用彩色水磨石工藝裝飾。牆身採用西式砌磚法，丁順交替布列，凹縫（有稱為法國式砌法），凡門、窗都加上石套，牆裙採用石板圍合，上邊緣雕刻回紋帶，下邊緣與凸出的基石緊密接觸（圖 39）。

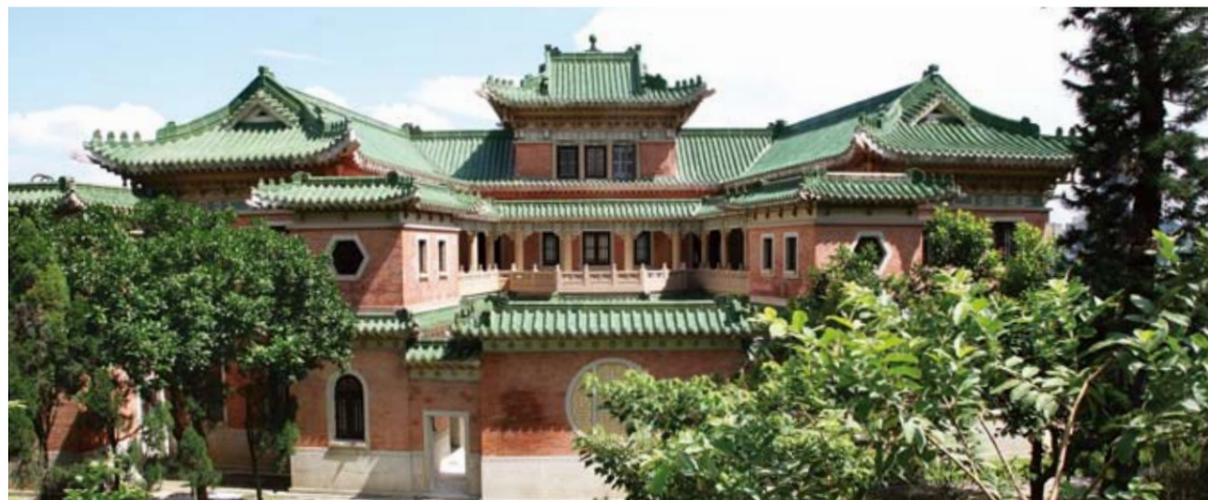
圖 40. 景觀最美的南立面

外廊是屋身的重要組成部分。景賢里外廊採用中國傳統柱廊型制，雙數柱列單數開間，所作的改動是左右各減少一間，現出屋身兩邊的牆體。北立面為主立面，屋身七開間，外廊七柱五開間；東、西立面為次立面，屋身五開間，外廊五柱三開間；東、西、北外廊各不連通；南立面最有特色，從司徒拔道行人路往北看，有點像北京故宮的午門，但體量小得多，層次豐富，高低錯落，更有親切感，紅色照壁上的黃色大圓形「壽」字灰塑特別奪目，一樓的連廊更引人注目。與其說北立面是正立面，不如說南立面才是正立面，這裏的高位景觀最漂亮（圖 40）。

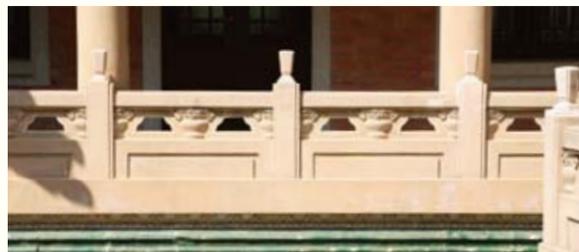
圖 42. 一樓露台水磨石護欄

次高級是主樓一樓內院連廊和露台的護欄，採用淡黃底褐色珍珠沙水磨石製造，也仿中國宮殿式護欄造型，但柱頭簡化為上大下小的立方體（圖 42）。

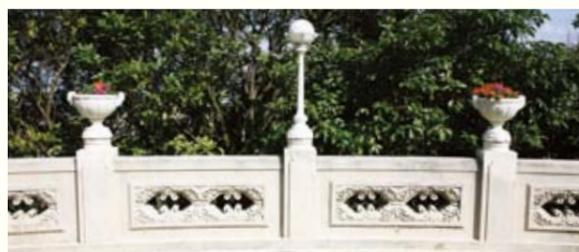
圖 45. 山地斜坡護欄

較低級是山地斜坡的護欄，採用米黃色細粒淺層水刷石製造，中國宮殿式束腰護欄造型，裝飾圖案複雜，深刻地反映了當時水刷石工藝的精緻；還把護欄望柱上的柱頭換成西式英泥花瓶和鑄鐵照明燈柱，中西風格自然結合（圖 45），但因經室外多年風雨沖刷，已明顯露出細沙石。

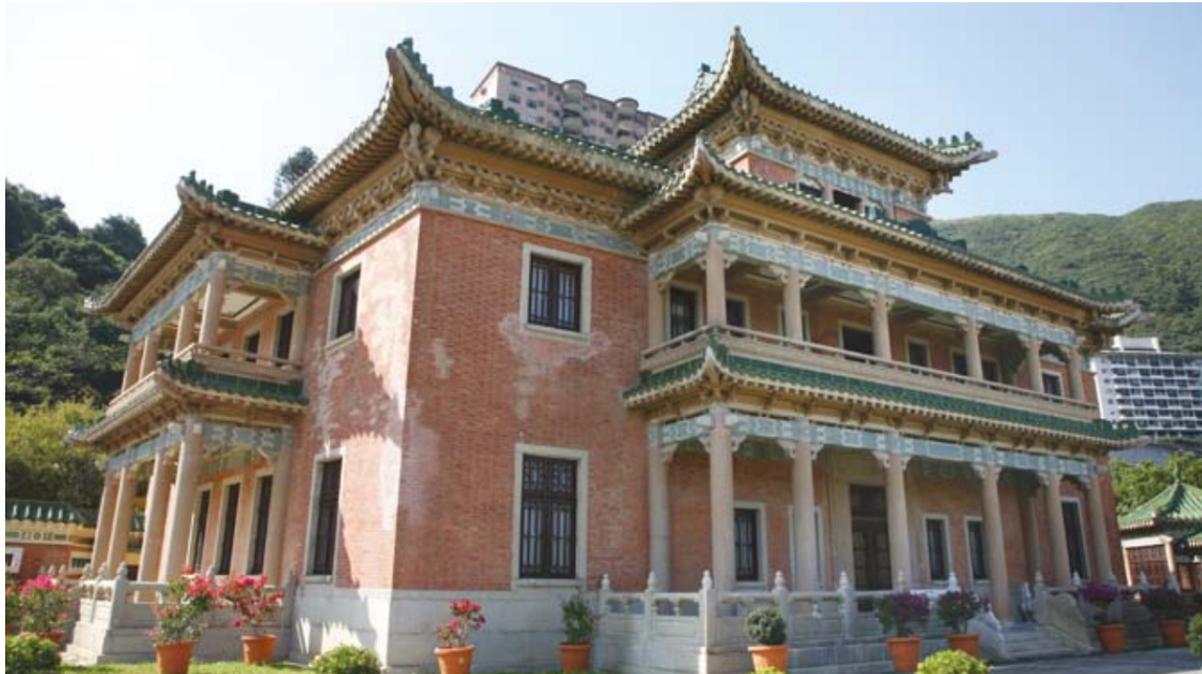
圖 48. 景賢里的台基

景賢里的台基採用一層平台（圖 48）、三級台階（圖 49），垂帶上立抱鼓石（圖 50），台基外沿立宮殿式護欄。台基雖低，但適於居住活動。

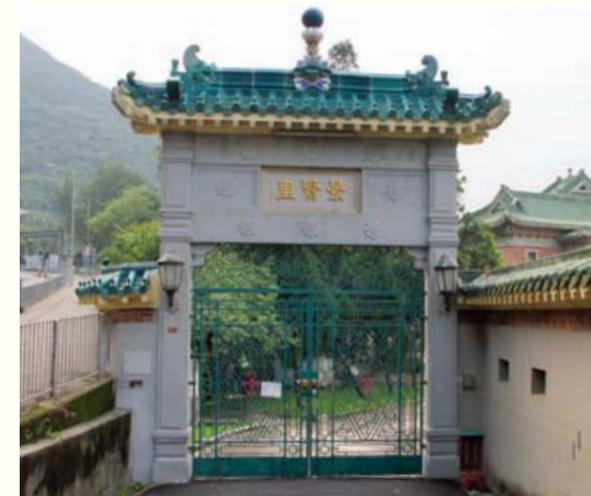
圖 51. 外門樓的平開鐵門

景賢里的門有九種類型：鐵格柵大門、鐵框彩色玻璃門、推拉鐵柵門（俗稱「欖柵」）、鐵框銅紗門、木框彩色玻璃門、木框銅紗門、實木板門、摺疊門、趟門。鐵格柵門用方鋼鉚合成吉祥的「福」、「壽」字造型圖案，有平開和推拉兩種開啟方式，平開用於外門樓和內門樓（圖 51、圖 52）。

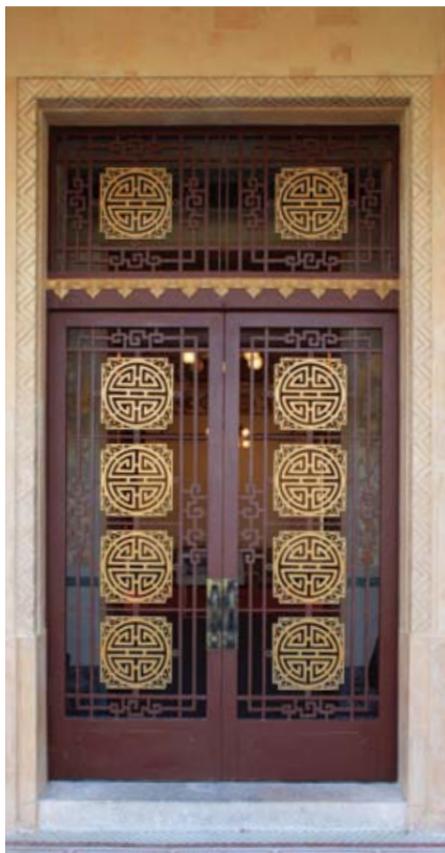
圖 53. 主樓入口的推拉鐵門（外）

橫趟推拉鐵門用於主樓入口（圖 53）的第一重門，是通透的鐵造防禦門，向內平開的木框彩色玻璃木門用於主樓入口的第二重門（圖 54），地下兩側廳房門是平開的木框彩色玻璃門（圖 55）。向外平開的鐵框彩色玻璃門、推拉鐵柵門是二合一配套，用於主樓地下通向內院和一樓通向露台的出入口（圖 56）。

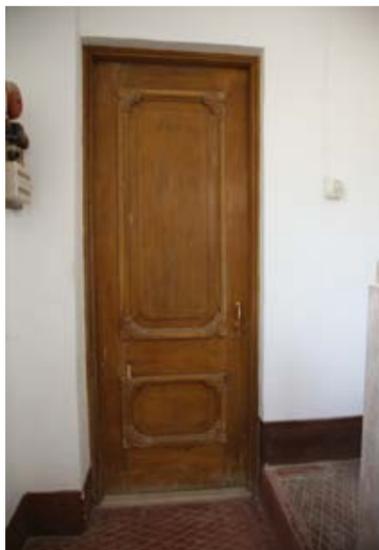
圖 58. 廚房門

實木板門用在主樓的浴廁（圖 57）和廚房（圖 58）、副樓的房門（圖 59）。

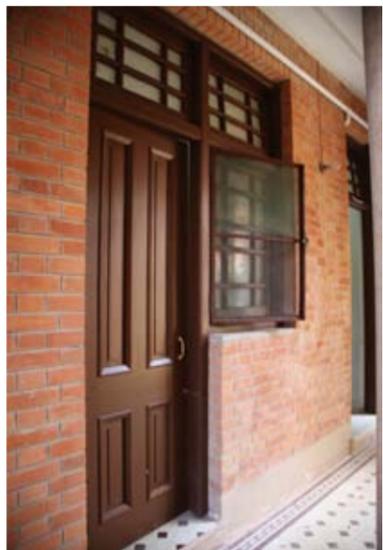
圖 59. 副樓的房門

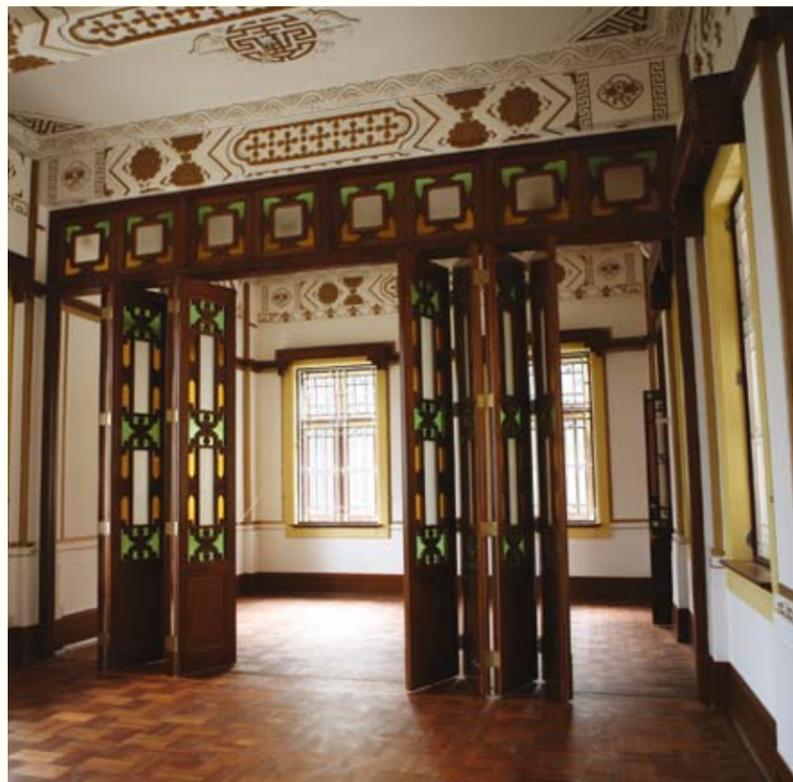
圖 60. 主樓地下紫檀廳的摺疊門

摺疊門有一排八扇木框彩色玻璃門（圖 60）和一排八扇木板門（圖 61）、一排四扇木框彩色玻璃門三種（圖 62），由上下導軌控制，分別分隔主樓地下紫檀廳、一樓東偏廳、地下餐廳。

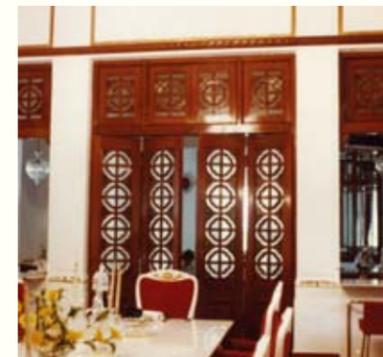
圖 62. 主樓地下餐廳的摺疊門

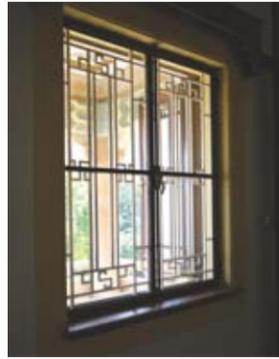
景賢里的窗有多種類型。從窗的形狀分為九種：分別有直長方形、橫長方形、正方形、圓形、拱形、六角形、桃形、心形、石榴形、瓶形。從開關方式分有四種：水平推開、上旋（俗稱「千秋窗」）、中旋、下旋。從構造組合分有五種：數量最多的是主樓外牆上三合一配套的長方形直窗，由外開的鐵框彩色玻璃窗扇、中間固定安裝的方鋼鉗合防盜格柵和內開的鐵框紗窗扇組成（圖 66）。

圖 66. 主樓一樓的三重窗（左為內側，右為外側）

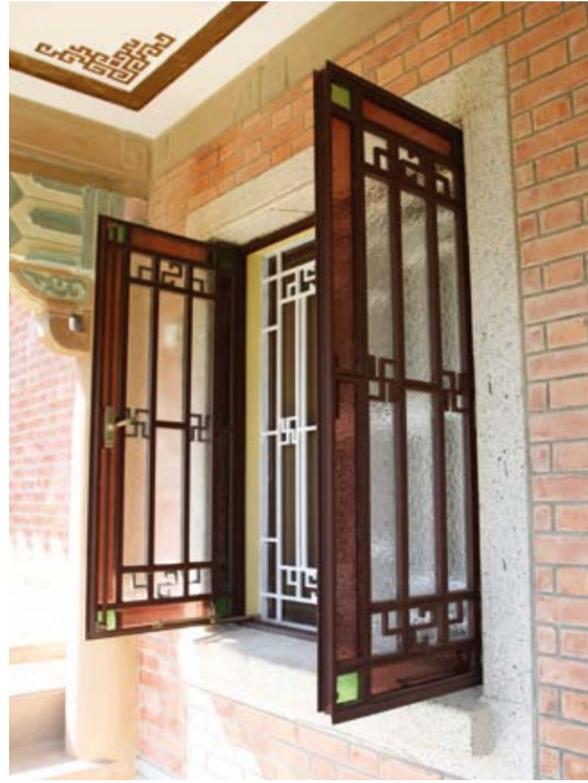
圖 67. 副樓一樓的外牆窗

副樓一樓外牆窗是中旋的鐵框圓形彩色玻璃窗（圖 67）；副樓外廊窗是由外開的鐵框紗窗和內開的木框玻璃窗組成（圖 68）；主樓一樓浴廁南窗（圖 69）和車庫一樓北窗是中旋式鐵框六角形彩色玻璃窗（圖 70）；車庫地下樓梯間的窗是拱形的二重窗（圖 71）；廊屋正面牆的是向外平開「檻窗」（註：護欄上的立窗）（圖 72）；廊屋背面牆是瓶形、石榴形、桃形、心形「漏窗」（即「景觀窗」），是中旋式鐵框夾絲玻璃窗（圖 73）。

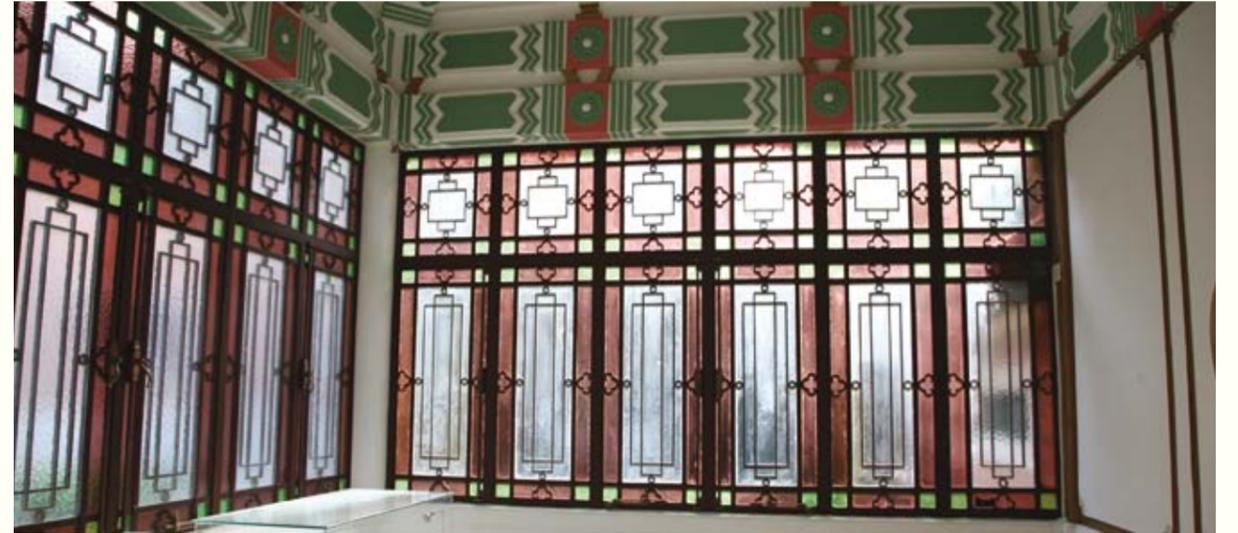
圖 72. 廊屋的檻窗

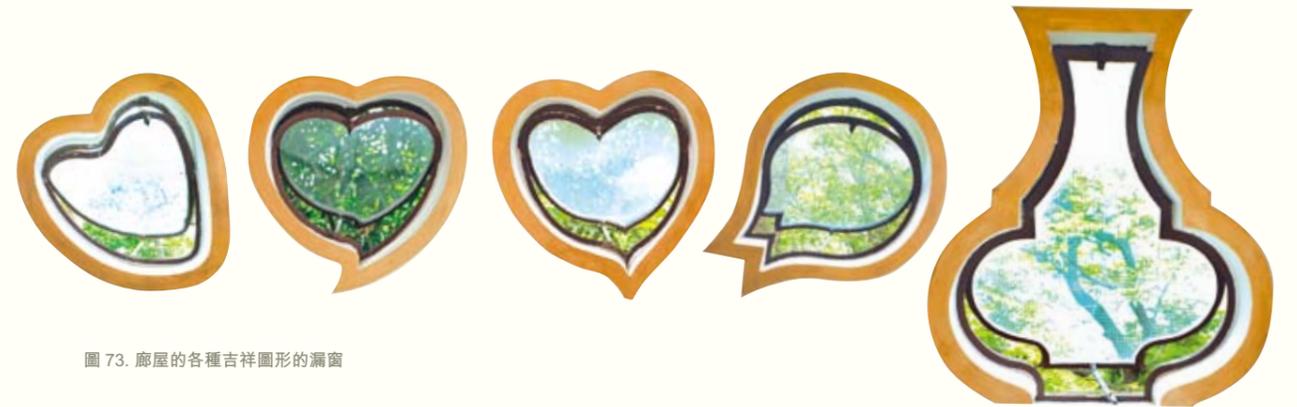
圖 73. 廊屋的各種吉祥圖形的漏窗

清末民初期間彩色玻璃在嶺南民居流行，因為是清朝統治者「旗人」（也稱「滿人」）最先把意大利彩色玻璃引入宮廷，再從宮廷帶到嶺南，所以廣州人稱之為「滿洲玻璃」。最初以單色組合，多選用白（即無色）、淺橙黃、淺草綠、淺玫瑰紅四種，彩色圍周邊，白色置中間，這樣安排既利於採光，又有裝飾效果。為了使透射光線擴散，達到「透光不透視」的效果，玻璃質地早期採用單面小塊狀凹凸表面，俗稱「菠蘿片」；後期出現單面壓花，圖案多為十字梅花形，代替了「菠蘿片」。本大宅的門窗彩色玻璃既有早期，也有後期。在廊屋的漏窗中，還採用了近期的夾絲安全玻璃，反映了本住宅玻璃的演變過程（圖 121）。

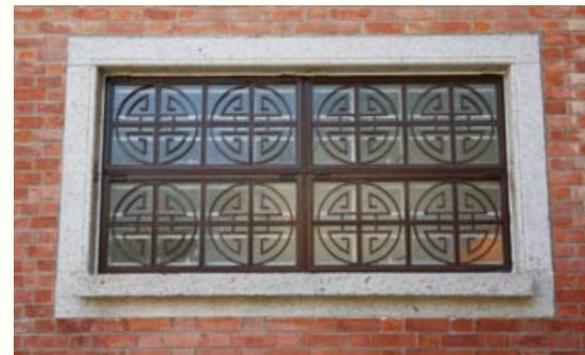
圖 74. 主、副樓過道的排窗

其他如主、副樓過道是二合一配套的內置固定方鐵格柵、外開「壽」字圖案鐵框玻璃的方形橫窗（即「排窗」）（圖 74）。此外，門頭窗多是下旋的木框玻璃窗，外置固定鐵格柵（圖 75）。

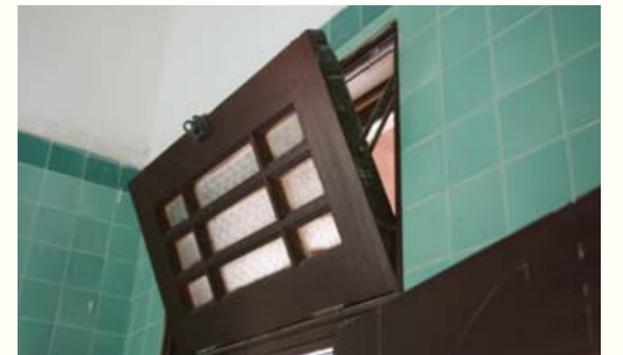
圖 75. 門頭窗

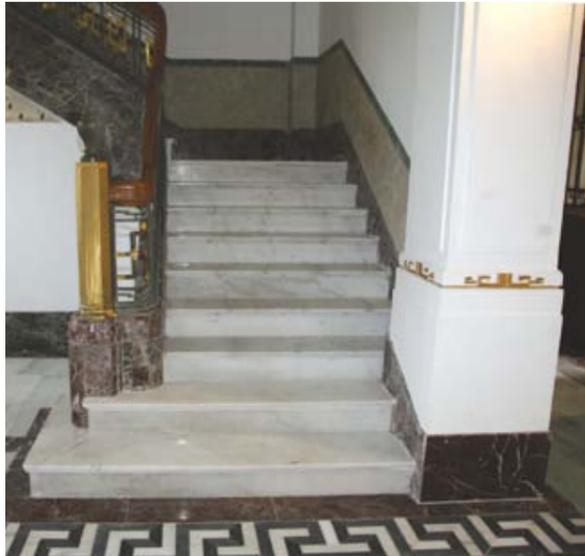
主樓樓梯一道。地下上一樓梯級踏面和踢面是用白色雲石鋪貼，一側牆裙是雲石裝飾，設腰線和踢腳線（圖 76）；另一側護欄的扶手用柚木造成，欄杆採用合金方銅鉚、焊、榫、螺接成「回」、「卍」結合圖案（圖 77）。一樓上二樓梯級踏面和踢面是用水磨石裝飾，踏面外緣用三條青銅條鑲嵌防滑（圖 78），一側牆裙是水磨石，另一側延續地下上一樓的護欄。

圖 76. 主樓地下上一樓樓梯的右側牆裙

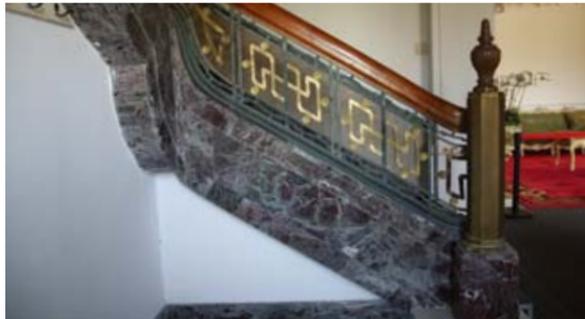
圖 77. 主樓樓梯精緻的銅製欄杆

主樓樓梯地下往一樓的梯級踏面和踢面是用白色雲石裝飾，一側牆裙是用黑褐混色雲石裝飾，另一側護欄扶手用柚木造，欄杆用方銅合金榫卯和螺絲接成「回」、「卍」結合圖案。木扶手被鋸掉 1.45 米，其餘保留（圖 26）；方銅欄杆一半被拆除（圖 27）；全部踏步和踢板的白色雲石被破壞並清掉（圖 28）。一樓上二樓的梯段踏面和踢面是用水磨石裝飾，踏面外沿鑲嵌 3 條青銅條防滑，一側牆裙是水磨石，另一側護欄扶手延續下梯段，柚木扶手完好；方銅欄杆一半被拆除；全部踏面和踢面的水磨石被破壞並清掉（圖 29）。

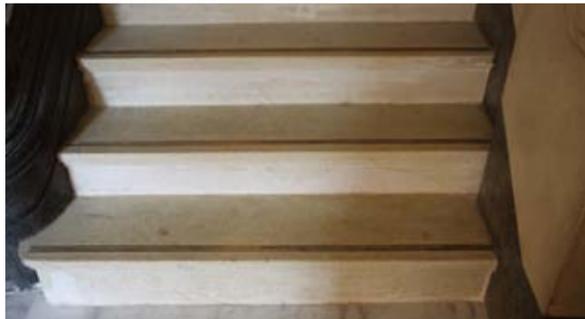
圖 78. 主樓一樓上二樓梯級踏面鑲嵌青銅防滑條

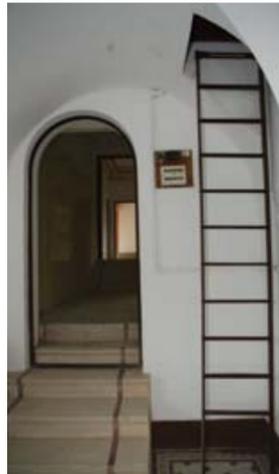
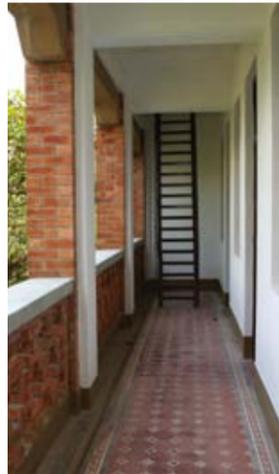
副樓和車庫樓梯各一道，磚砌護欄，梯級水泥飾面，壓出菱形防滑槽（圖 79）。另各有一道鐵製爬梯上屋面（圖 80）。

圖 80. 副樓（左圖）和車庫（右圖）有爬梯上屋頂天台

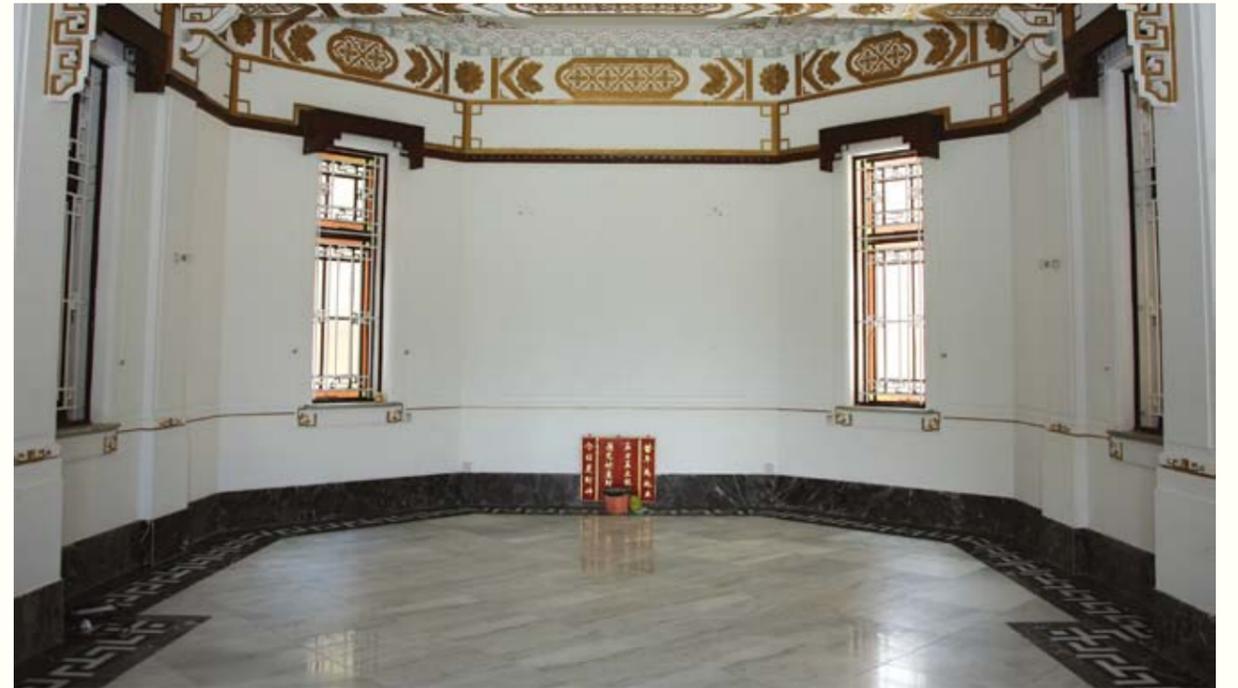
主樓地下正廳地面鋪白雲石，周邊圍合黑白「卍」字圖案（圖 81）。西側中餐廳和東側房間地面鋪圓弧形放射狀白色雲石馬賽克（圖 82）。主樓兩翼廳房和一樓所有廳房鋪短木拼圖柚木地板（圖 83）。地下東間浴廁的地面鋪青綠色瓷磚（圖 84），西間地面鋪白色六角形陶瓷馬賽克（圖 85）。地下和一樓外廊地面鋪彩色小方格「卍」字圖案陶瓷馬賽克（圖 86）。

圖 81. 主樓地下正廳鋪雲石地面

正廳地面原鋪白色雲石，周邊圍合有「回」字圖案的黑白線條雲石，全部被破壞並清除（圖 11），過道還保留少量的雲石。中餐廳和東側房間地面原鋪圓弧形放射狀白色雲石馬賽克，全部被破壞並清除（圖 12）。

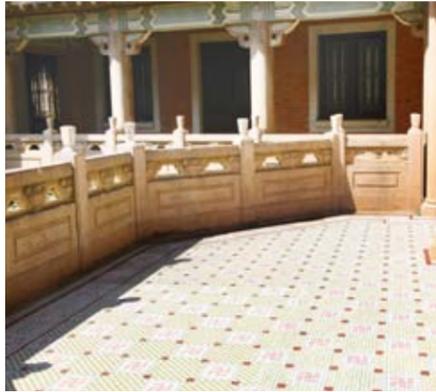
圖 87. 主樓一樓南露台的彩色「卍」字圖案陶瓷馬賽克地面

一樓南露台地面鋪彩色「卍」字圖案陶瓷馬賽克（圖 87）。一樓東間浴廁的地面已改為現代雲石，西間地面仍保留最初的粉紅色瓷磚鋪地（圖 88）。

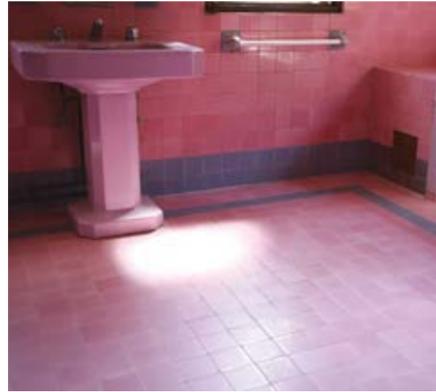
圖 88. 主樓一樓西間浴廁

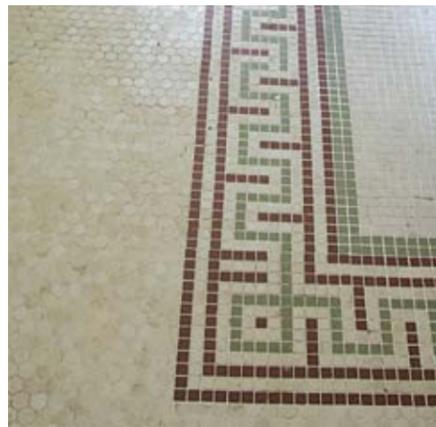
圖 92. 主樓地下過道地面（左圖）和廚房地面（右圖）

主樓地下通向廚房的過道和地下廚房地面鋪六角形白色馬賽克加彩色梅花點綴（圖 92）。

地下的過道和廚房地面原鋪白色小六角形馬賽克，全部被剷掉（圖 18）。廚房地面原鋪白色小六角形馬賽克，一樓的過道原鋪八角形圍合正方形紅白兩色水泥花階磚，都全部被破壞（圖 19）。廚房雪櫃底下和樓梯底部因被工具箱遮蓋而倖存一些原件。

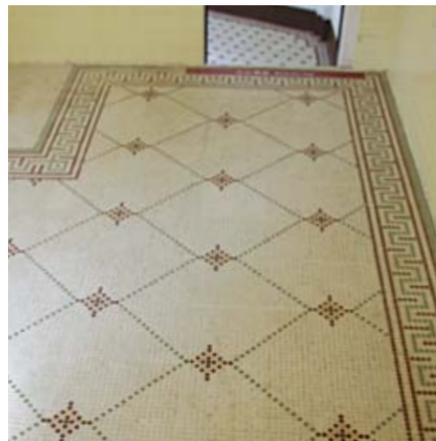
圖 94. 一樓廚房地面鋪馬賽克

一樓的過道鋪八角形圍合正方形白紅兩色水泥花階磚（圖 93），廚房地面鋪六角形白色馬賽克加彩色菱形圖案馬賽克點綴（圖 94）。

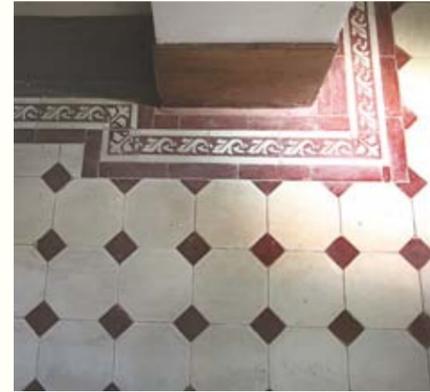
圖 95. 副樓地下和一樓的過道、房間、外廊全部鋪水泥花階磚

廚房到副樓的過道和副樓地下、一樓地面除浴廁外，全部鋪八角形圍合正方形紅白兩色水泥花階磚（圖 95）。

除浴廁外，過道、地下、一樓地面全部鋪八角形圍合正方形紅白兩色水泥花階磚，全部被破壞並清掉。

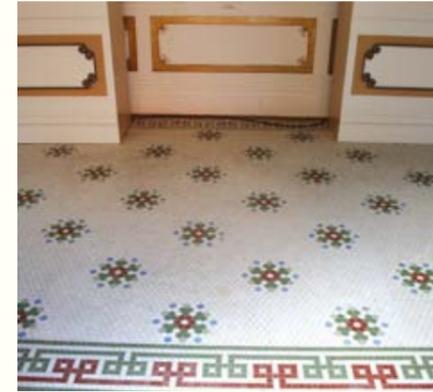
圖 96. 廊屋地面鋪六角形馬賽克

廊屋地面（圖 96）及涼亭地面（圖 97）鋪白色六角形馬賽克，其間加彩色馬賽克點綴。

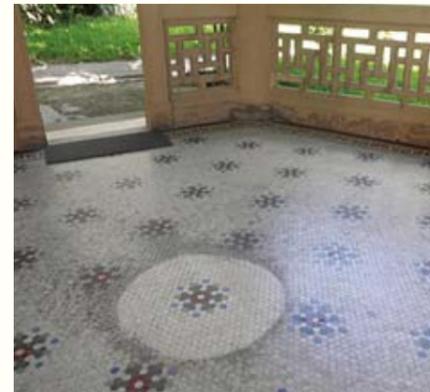
圖 97. 涼亭地面鋪六角形馬賽克

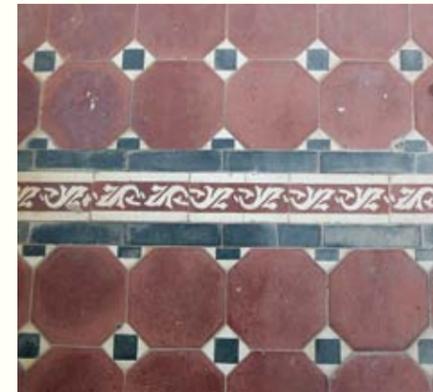
圖 98. 車庫一樓的水泥花階磚地面

車庫地下為素水泥地面，一樓房間與外廊全部鋪八角形圍合正方形紅白黑三色水泥花階磚（圖 98）。

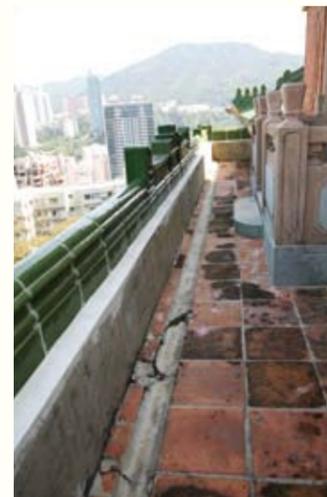
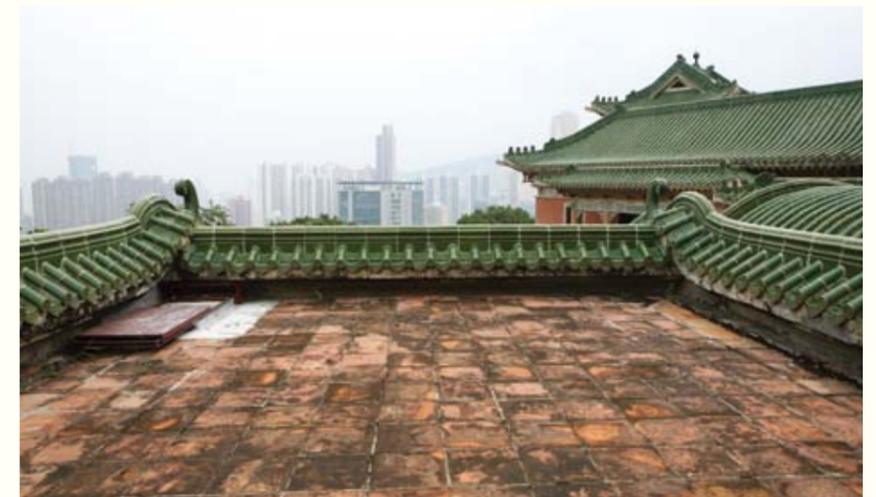
天台是屋頂的平台，是景賢里盞頂的天面。因為經常日曬雨淋，鋪地材料要求防水、透氣、隔熱、可微伸縮，為此，嶺南廣府地區廣泛選用廣東大階磚，景賢里也不例外（圖 99）。

圖 99. 主樓天台（二樓北露台）地面（左圖）和車庫天台地面（右圖）鋪廣東大階磚

構很難解決平台屋頂的漏水問題，因為平台屋頂排水慢，容易積水、滲水，進而漏水，後來的鋼筋混凝土平屋頂的物料密實多了，只要解決屋頂因溫度變化引起的裂縫，就能解決漏水問題。近代建築平屋頂鋪廣東大階磚，因其隔熱性能好，可避免鋼筋混凝土平屋頂溫度裂縫的出現。廣東大階磚是廣東傳統民居常見的黏土大階磚，原用於室內鋪地，可解決地面保溫防潮問題，也用於木樓板表面，以解決防火問題。但因為本身較重，後來被歐洲進口的水泥花階磚代替，但是用於平屋頂，的確是隔熱防水的好材料，它以其熱阻大，吸熱少，散熱快，防水透氣性好的優點被普遍用於鋼筋混凝土平屋頂。景賢里所有的平屋頂都鋪廣東大階磚。當然，在廣東大階磚底面要先鋪防水油氈（俗稱「瀝青紙」），防水性能更有保證（圖 143）。屋面水通過天溝排向落水管，進入落水管前有隔柵阻擋落葉以免堵塞落水管。

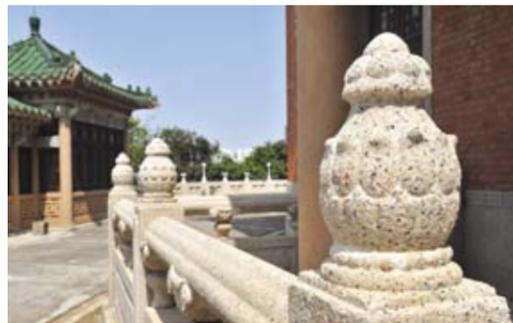
主樓地下北、東、西立面三外廊護欄、望柱、台階、抱鼓垂帶石都是用花崗石雕刻（圖 100）。

圖 100. 外廊護欄的石雕

主樓地下外廊護欄（即圍欄）是按照中國清代宮殿式花崗石構件組成。北、東、西外廊共二十個望柱柱頭全被破壞，散落在地上（圖 20）；北廊和西廊各一條尋杖（扶手）被破壞；北外廊一抱鼓垂帶石被推倒，另一垂帶石未找到（圖 21），一望柱被拆除（圖 22）。

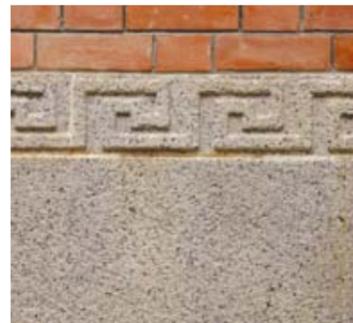
紅磚清水牆的牆裙回紋腰線也是花崗石雕刻（圖 101）。

圖 101. 外牆牆裙的石雕

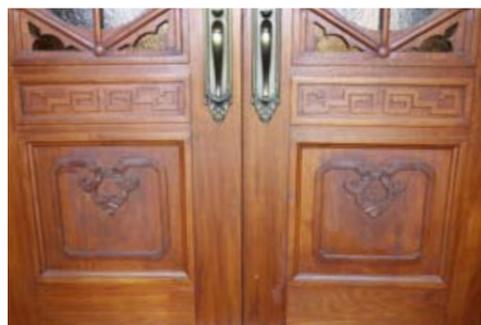
圖 103. 大門芯板的如意木雕

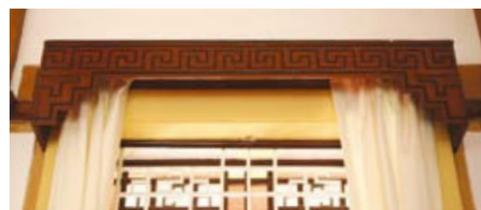
圖 104. 木製窗簾盒的回紋木雕

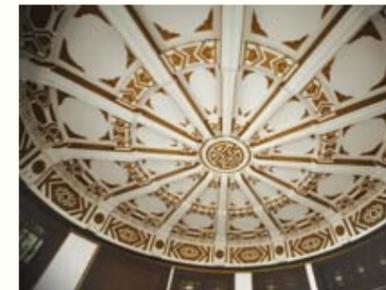
圖 108. 主樓地下中餐廳天花的金漆灰塑

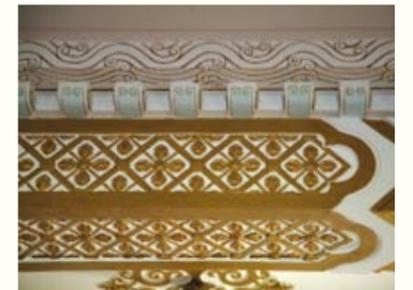
圖 109. 地下正廳和兩側廳的樑枋金漆灰塑

另外，在處理施工難題上，也有新發現，如在鋼筋混凝土樑枋上做灰塑，有一個密實材料與疏鬆材料之間的結合問題，因為鋼筋混凝土難以充分吸水，表面又光滑，處理不好，灰塑難以固定，前人發明用鐵線和竹筋做過渡，使灰塑既不開裂，又能與鋼筋混凝土結合牢固。

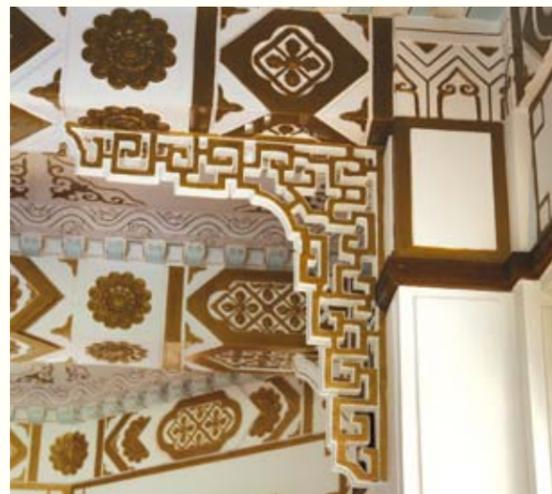
圖 110. 地下正廳的金漆灰塑鸞罩

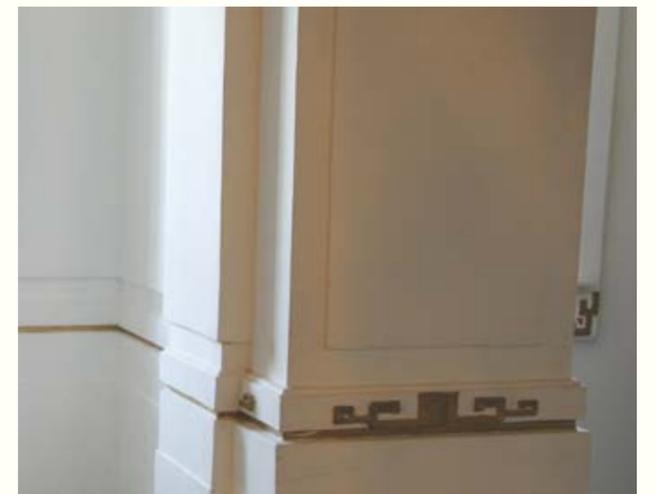
圖 111. 主樓地下正廳的壁柱塑有金漆夔紋腰線

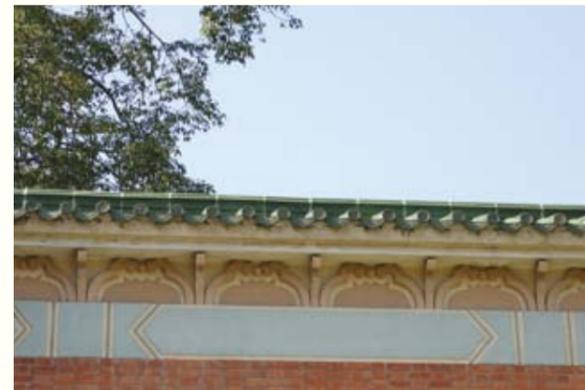
室外的牆簷、歇山面都用中式灰塑。如車庫牆簷是用福鼠圖案相連的灰塑（圖 112），廚房與副樓的過道捲棚歇山面上也有如意圖案的灰塑（圖 113）。

圖 112. 車庫牆簷相連的「福鼠」圖案灰塑

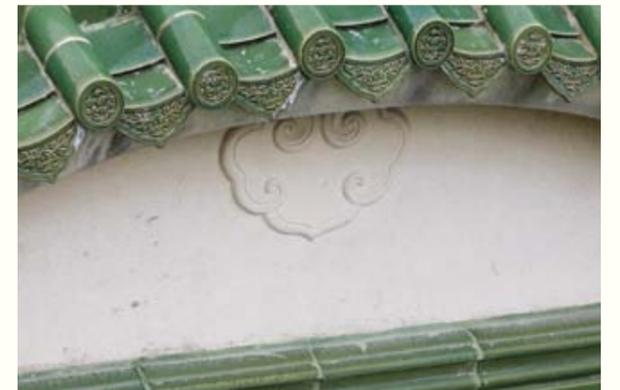
圖 113. 廚房與副樓過道捲棚歇山面的山面上有「如意」圖案灰塑

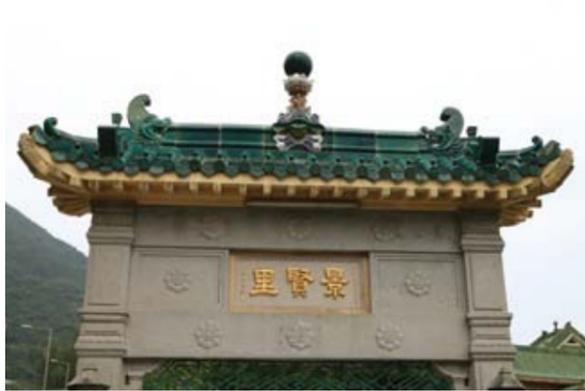
屋頂的裝飾一律採用綠色琉璃構件。除了第二任主人於上世紀七十年代改建的外門樓採用具像的龍頭正吻和簷口加釘帽外（圖 114），景賢里所有屋頂正脊的寶珠座、吻獸、垂獸和戲脊的仙人、走獸、轉角獸都按照上世紀三十年代廣州中山紀念堂的裝飾手法簡化為博古狀（也稱「夔紋」）（圖 115、圖 116），變成抽象的仙人走獸。簷口的瓦當、滴水圖案採用牡丹裝飾（圖 117），不加釘帽，這種裝飾一直保持不變。

圖 114. 外門樓的綠色琉璃構件

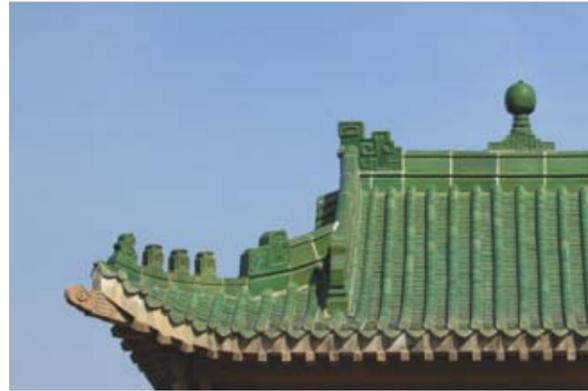
圖 115. 寶珠座、正吻、垂獸、戲獸、仙人走獸都簡化為博古狀

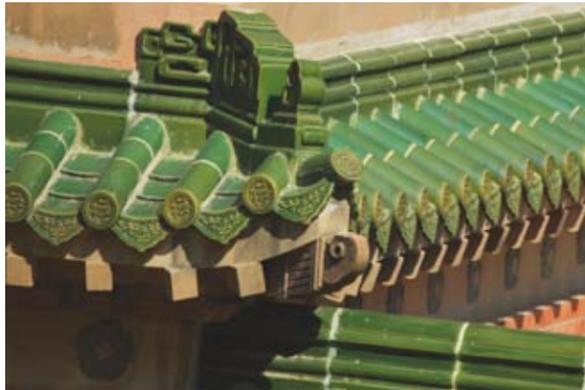
圖 116. 腰簷的轉角獸

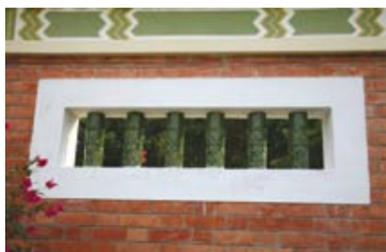
圖 118. 內圍牆漏窗的琉璃竹節筒

圍牆漏窗採用綠色竹節筒（圖 118），副樓一樓護欄的鏤空和外圍牆假窗採用正方形琉璃花格（圖 119、圖 120）。

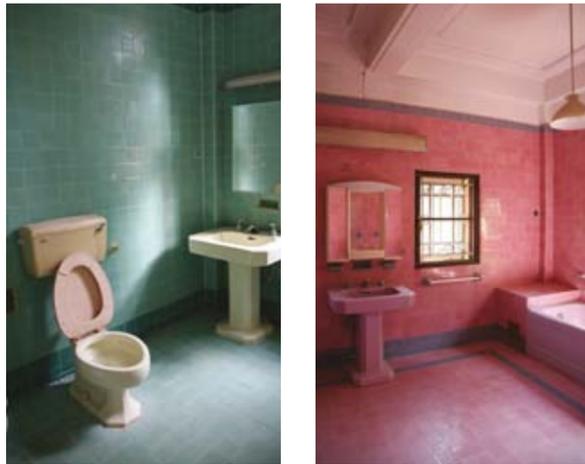
圖 123. 主樓地下（左）和一樓（右）浴廁

彩色瓷磚規格是 105 毫米 × 105 毫米 × 5 毫米的方塊，顏色有青綠色和粉紅色兩種。瓷磚做工精緻，陰陽角吻合準確，掛衣鉤、肥皂盒等小構件也是特製瓷磚，給人一種乾淨、舒適的感覺。粉紅色瓷磚用在女浴廁的地面和牆壁；青綠色瓷磚用在男浴廁的地面和牆壁（圖 123）。潔具也用同類色，反映出男女不同的心理環境。

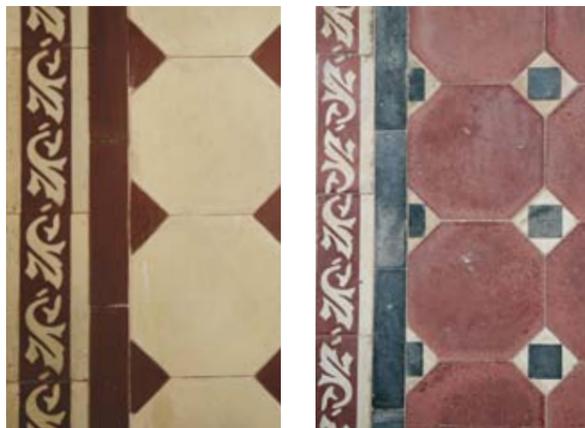
圖 124. 不同顏色的水泥花階磚

彩色水泥花階磚是上世紀初西方房屋地面常見的鋪地材料。這種階磚是在水泥坯上用高強度純彩色水泥漿做成各種圖案，再經高壓和水養護而成，特點是表面堅硬耐磨，人在其上越走越光滑。水泥坯由水泥混合細沙做成，厚 10 至 17 毫米，純彩色水泥厚 2 至 4 毫米。景賢里的彩色水泥階磚有紅白二色和紅白黑三色，用於主、副樓的過道、副樓和車庫地面（圖 124）。

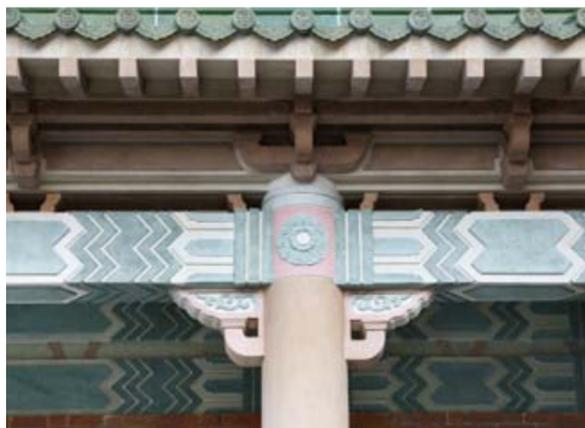
圖 125. 景賢里裝飾工藝用得最多的是彩色水磨石

彩色水磨石俗稱「室內意大利批盪」，是細沙粒、石粒、石粉、彩色英泥按照一定比例混合後批盪在模坯上，乾後脫模，用混有金剛沙的磨具加水打磨表面，然後黏貼在牆上或樑柱上，這種是水磨石預製件的做法。另一種做法是直接批盪和磨，顯出不同顏色和凹凸感。在景賢里，前種工藝用在裝飾構件上，如斗拱、樑頭、雀替、垂花、嵌花等。後種工藝用在樓梯台階、門套、牆腳線、柱子、額枋、椽子、護欄、座椅上。景賢里裝飾藝術中最精彩是額枋上白色和淺綠色立體的簡化旋子彩畫，就是用水磨石工藝製作而成（圖 125）。可見，水磨石工藝在景賢里運用得淋漓盡致。

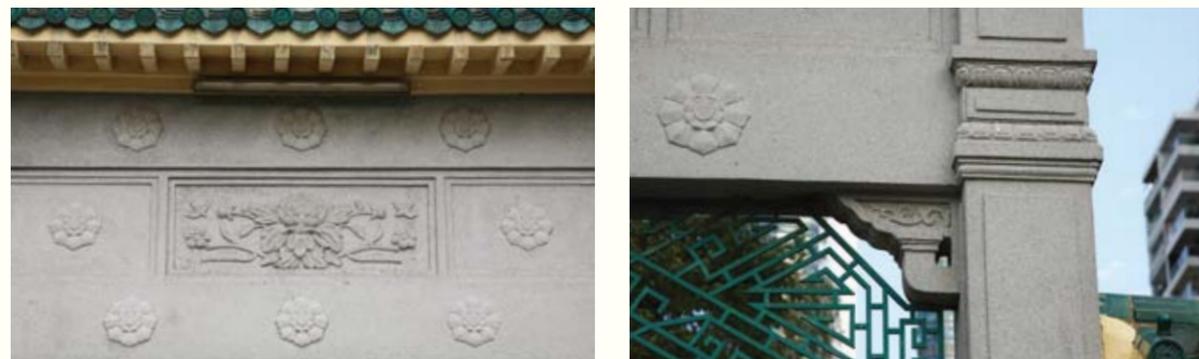
圖 126. 外門樓的水刷石裝飾

水刷石俗稱「上海批盪」，是一種仿花崗石工藝，在上世紀早期西式建築中很流行。它是用雲石細粒或沙粒摻英泥一齊批盪，至九成乾時用水洗刷，顯出石粒的外表面，遠看像花崗岩。水刷石工藝多用在牆表面、室外護欄、花瓶欄杆等裝飾造型。本大宅的外門樓柱和門額、護土牆裝飾面和護欄、車庫一樓護欄壓頂就是使用水刷石工藝（圖 126）。

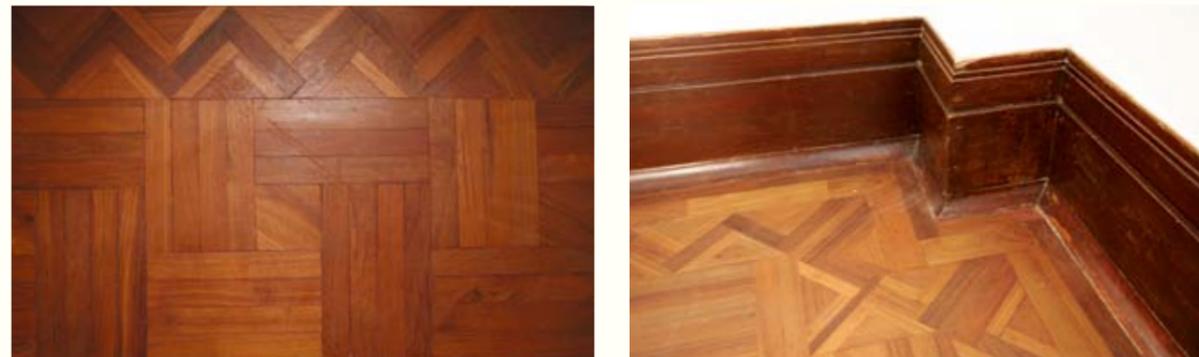
圖 127. 拼花木地板與木踢腳板

木地板在西方建築中很流行，多用長條木拼接，也有用短木拼圖案，後者藝術性較高。景賢里主樓地下的兩翼和一樓的廳房都鋪短木地板，有正方形（也稱「席紋」）圖案、人字形圖案、風車形圖案三種，四周圍邊另有浪尖形圖案。這種柚木地板用蠟打磨後非常漂亮（圖 127）。

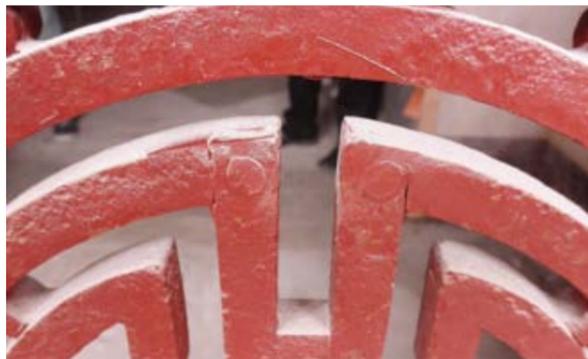
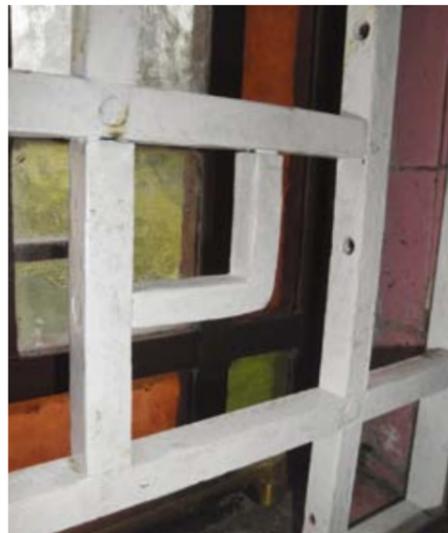
圖 128. 大門的鐵鉚工藝

上世紀初，鐵焊工藝還沒有用在住宅金屬裝修中。當時方鐵、扁鐵的接合不是焊接，而是鉚接。鉚接多用凸頭鉚釘。景賢里主樓的入口鐵門、窗的固定方鐵格柵不用凸頭鉚釘，而用平頭鉚釘（圖 128）。主樓的樓梯護欄的方銅欄杆連接，除穿接外，還使用了沉頭螺絲擰接和榫接，使銅護欄的藝術圖案更加工整（圖 129）。

圖 128. 窗格的鐵鉚工藝

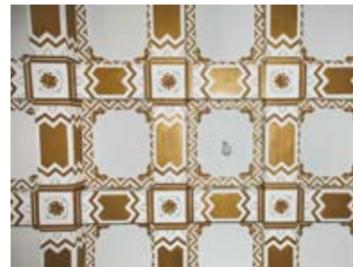
圖 140. 井格式樑系

在各層正廳的天花採用了井格式樑系（圖 140），在地下的中餐廳採用了同心圓放射狀樑系（圖 141），這些結構措施既大大加強了樓板的承載力，又能裝飾成宮殿式的藻井天花。

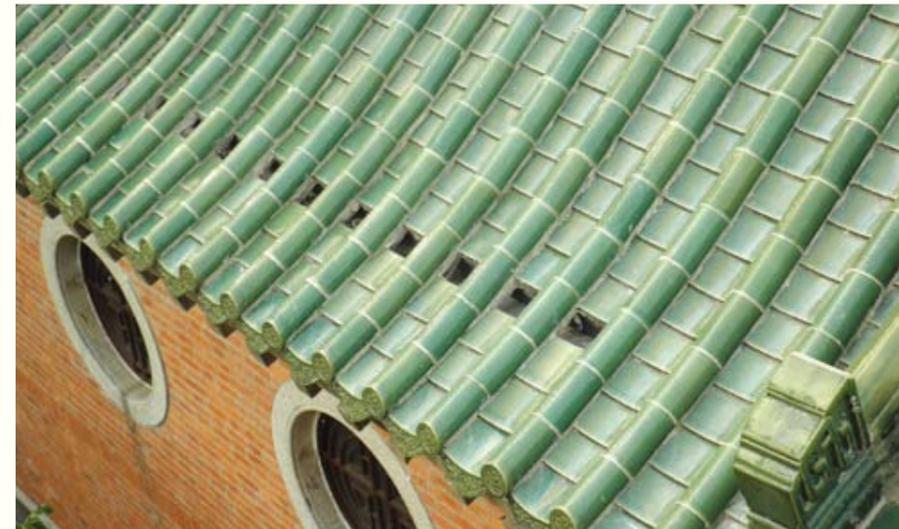
圖 142. 坡形屋頂的截水溝

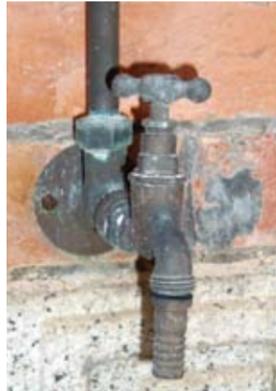
圖 144. 自來水供水系統

景賢里的用水除了自來水外（圖 144），本身也有獨立的井水供應。在外院靠六角涼亭處有一口直徑 1 米、深 10 米的水井，通過手動和電動水泵，可以抽取充足的水供大宅使用（圖 145）。

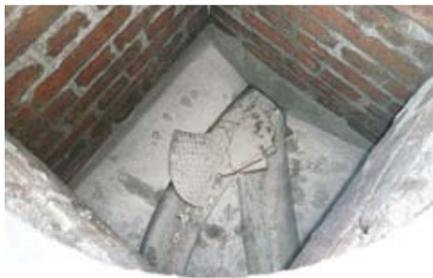
圖 146. 地面排水沙井

景賢里的地面排水系統很完善，暴雨過後很快就排光，沒有水淹現象。這因為大宅有良好的室外地下排水系統，至今仍起作用（圖 146）。

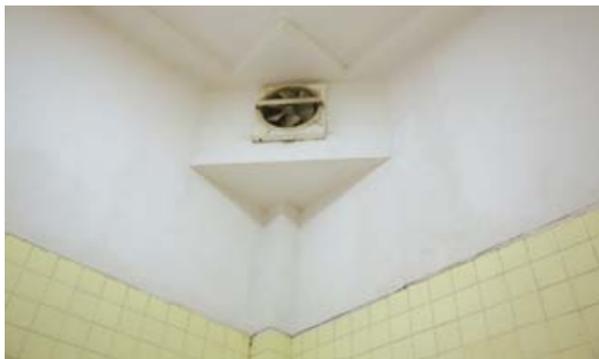
圖 147. 廚房的排煙管道

景賢里廚房有排煙設施，通過抽氣扇把廚房油煙、廢氣收集排向通往屋頂的煙囪，而煙囪又給裝飾成中國式四角攢尖頂，與整體風貌很協調（圖 147、圖 148）。

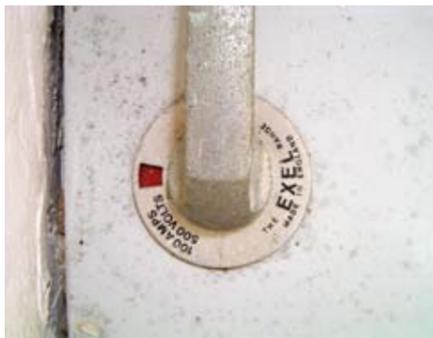
圖 149. 英國造的電掣箱

景賢里的供電設施齊全，有英國造的電掣箱（圖 149），供電線路完整，有專設的安全接地線（圖 150），照明線路走牆體陰角，隱蔽敷設，批盪覆蓋。

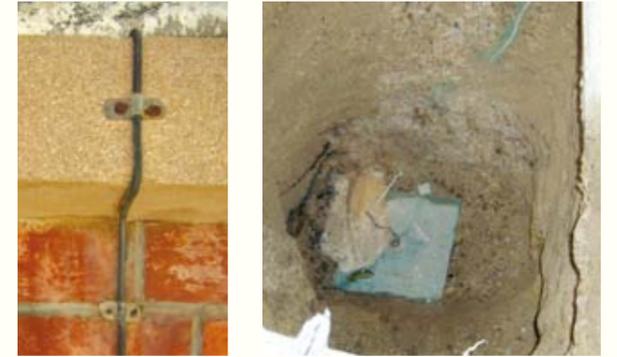
景賢里位於半山凸出處，受雷擊的可能性大，所以防雷必不可少。在主樓最高的寶珠裝有黃銅避雷針，連接直徑 6 毫米的紫銅引下線從屋頂沿外牆一直延伸到埋藏在地下一米深的一塊銅板上。這就是當年的一種防雷系統。另外在廊屋的兩個四角亭和外院六角涼亭的寶珠上也安裝了黃銅避雷針，避雷針與屋頂的鋼筋接通，通過整個樑柱鋼筋網系統接地，構成另一種防雷系統。景賢里經歷七十多年未被雷擊破壞，證明原防雷系統有效（圖 151）。

圖 151. 景賢里主樓的原防雷引下線

要將文物建築活化，一些現行法例往往會困擾着我們，如圍欄的高度，無障礙設施，走火通道等。我們要知道，古建築有很多地方是未能滿足現代建築規範的。由於當時的社會環境和人文文化與現代社會環境和人文文化有很大差別，所以，反映社會真實的建築特點也有差別。如圍欄高度，從人體行為學來看，圍欄高度超過人體重心，人就不易傾翻。古人的平均高度為 160 厘米，重心在腰部，即身高的一半，圍欄有 80 厘米至 90 厘米就足夠了。如果用現代規範要求文物建築，那麼很多文物建築的圍欄都要改裝，原狀就要改變。至於無障礙設施問題，國際公約是要求保證殘疾人士可以到達任何一幢建築，沒有規定一定要到達建築的任何一層或任何一個房間。對於較低的樓層，採用適宜的技術，使殘疾人士可以到達，那是我們應盡量做到的。合適的技術就是既不破壞文物建築原狀，又能滿足殘疾人士可達性。中國有很多古塔，是否都要安裝電梯呢？我們可以應用今天先進的三維動畫攝像技術，使殘疾人士身體不可到達的某些空間能夠實現視覺到達。文物建築有其特有的歷史意義，這種意義不能因為社會發展和人們觀念改變而改變，我們應該尊重歷史原狀，盡量不要改變它。在多數情況下，我們應該優先考慮通過科學的管理措施來滿足既保護文物建築又滿足現代需求，如加強監控或設置障礙使人們難以接近較低的圍欄。當兩者有矛盾又暫時不能解決時，應該遷就文物建築，而不是遷就現代人。在景賢里復修中，檢驗出避雷系統不符合現時的規範，曾提出在每個屋頂都加裝避雷針，或在後院豎立 20 米高的現代獨立式避雷杆。經充分討論，專責小組最後決定繼續使用原有的避雷系統，不足部分增加一條引下線，通過並聯接地，達到現代接地電阻要求（圖 102、圖 103），今後使用本建築時亦要定期檢測接地電阻是否達到標準。

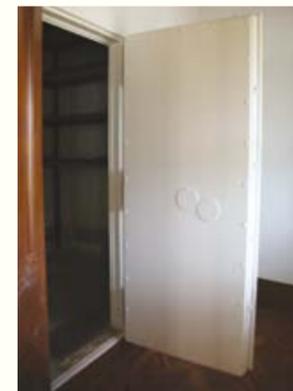
圖 153. 主樓一樓密室

由於昔日半山區是香港富人居住之地，必有盜賊窺視，也因富人為求安全心理，所以防盜設計極為嚴謹。主樓的東翼一樓有一密室，用四面牆封閉，東牆設有入口，安裝一堵牢固的鋼鐵夾萬門，入口設有前室，東西牆簷處開了窄小的透氣孔，此密室被稱為「夾萬房」，用於擺放貴重物品。從大宅外面街道要進入「夾萬房」的過程是：首先要經過大宅外門樓鐵柵大門和惡犬阻攔（圖 152），然後進入內門樓的鐵柵大門，經前院到主樓大門，這裏要經過二重門：前面是鐵趟門，後面是內開大木門。進入大門後轉左上樓梯到一樓，經過一過道鐵閘門和木門進入偏廳，從偏廳再經前室的一道木門才到「夾萬房」，再開一道厚重的鐵門才進入密室內（圖 153），先後經過八道門，可見防範森嚴。此外，主樓所有窗的窗扇都是鐵框、鐵花格，開窗後即使打破玻璃也難以爬進去。除一樓浴廁南牆的中旋六角形窗外，所有窗的內側都安裝了固定的防盜方形鐵格柵。連正屋二樓的外陽台，若要進入室內，也必須經過一道鐵框玻璃門和一道鐵閘，可見防盜設施非常足夠。

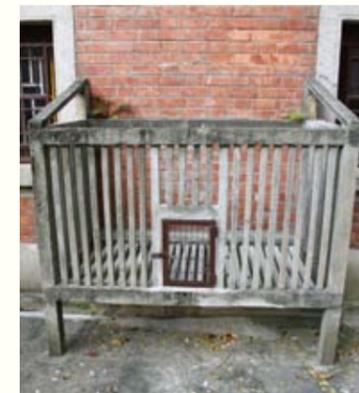
圖 166. 寵物區的英泥造籠架

在景賢里寵物區英泥造的籠架（圖 166）上發現了「公元一九五二年林安記設計」和「五五年林德記造」字樣，顯示了香港當時的一些建築商號的歷史信息（圖 167）。另外，在紅磚印記中發現「W.Y.L」和「S.W.B 南崗 泗和」字樣。其中印有「S.W.B 南崗 泗和」字樣的紅磚在廣州真光中學歷史建築群（圖 168）中也出現，說明了當時香港建築業與廣州有聯繫。只要繼續勘察，估計還有不少歷史信息可以挖掘出來。

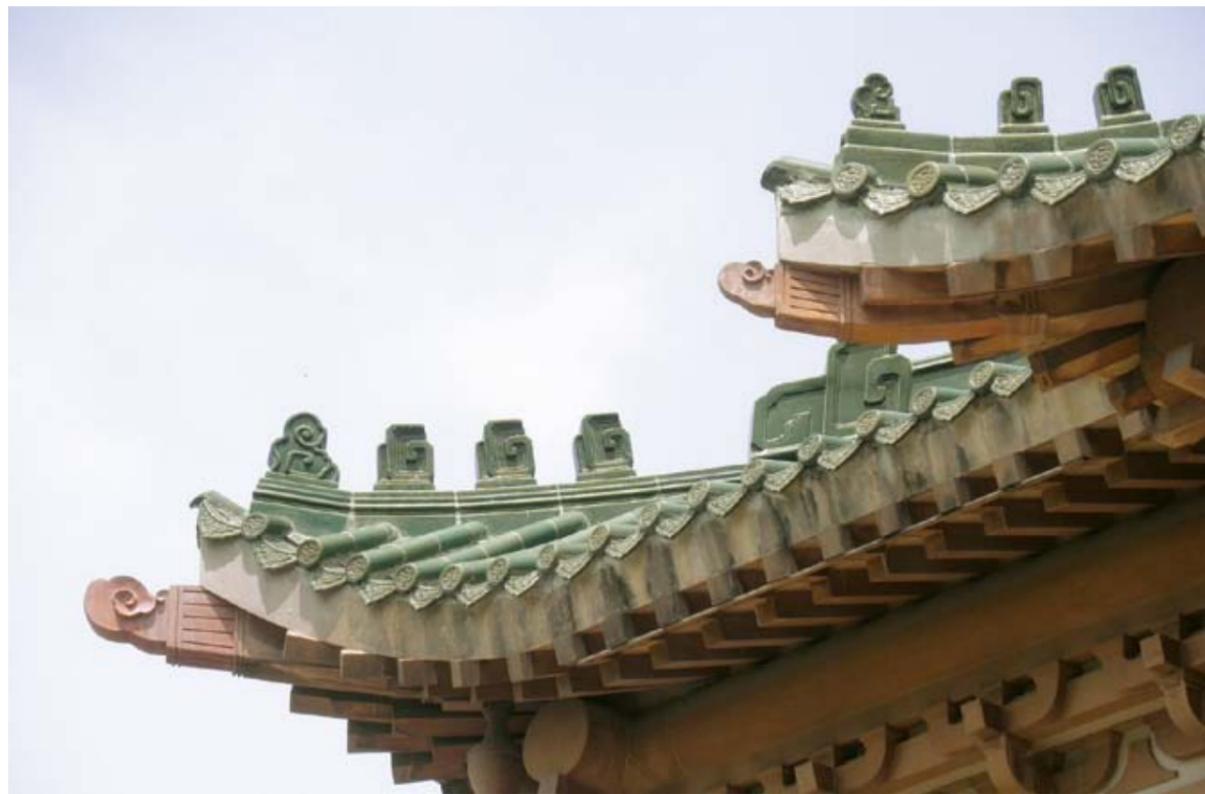
圖 170. 景賢里屋脊仙人走獸的簡化（左圖）與廣州中山紀念堂（右圖）何其相似

景賢里的建築藝術表現在它的整體建築風格和施工技術上。代表中國傳統的綠色琉璃瓦大屋頂在上，代表西方傳統的紅磚牆在下，本身就體現「中西結合、以中為主」的意念。另外，屋頂的正吻、仙人走獸的簡化又體現了當時仿古建築避免清代皇家建築繁雜裝飾，「重其勢而不重其形」的設計思想，這是景賢里的建築師承傳了我國近代探索民族形式與西方建築技術相結合的先驅、南京中山陵和廣州中山紀念堂設計者、著名建築師呂彥直先生的設計手法（圖 170）。

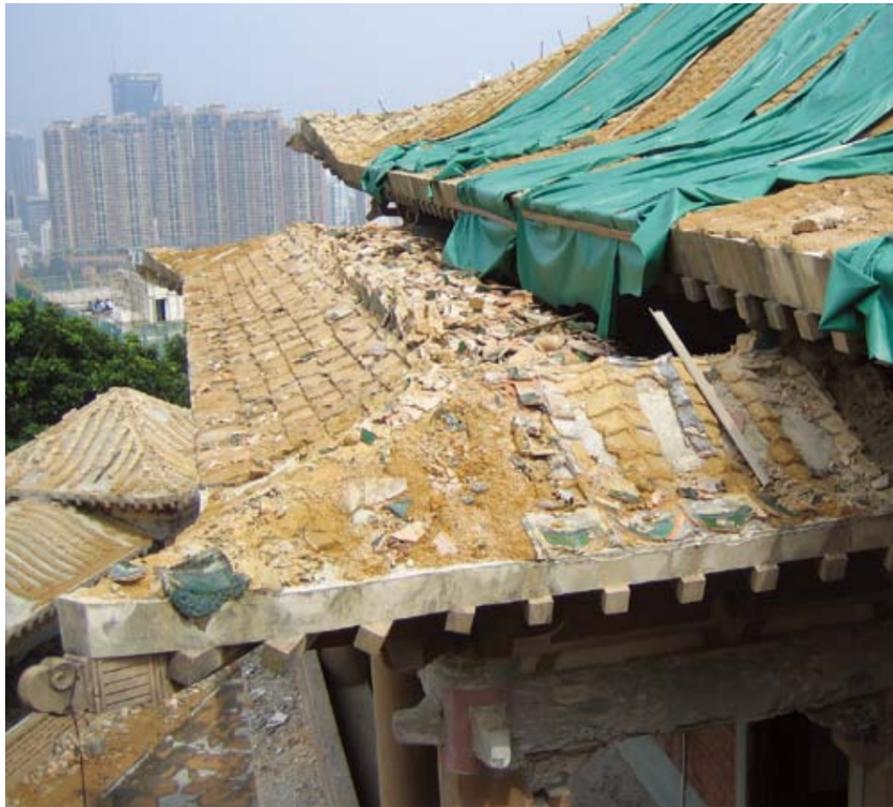
圖 1. 主樓屋頂被破壞

建築物屋頂所有坡面的綠色琉璃板瓦和瓦筒及正脊、垂脊、戩脊、圍脊及正吻、寶珠、仙人、走獸全部被破壞（圖 1、圖 2）。內門樓和內圍牆頂的琉璃構件全部被砸碎（圖 3a、圖 3b），外門樓寶珠和南側龍吻被破壞（圖 4）。內外圍牆頂損壞較輕。

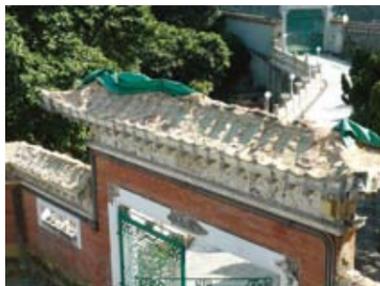
圖 3a. 內門樓屋頂被破壞

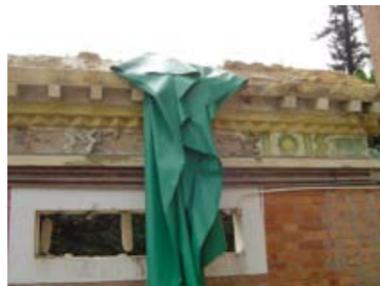
圖 3b. 內圍牆屋頂被破壞

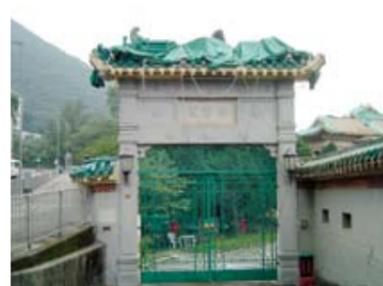
圖 4. 外門樓屋頂被破壞

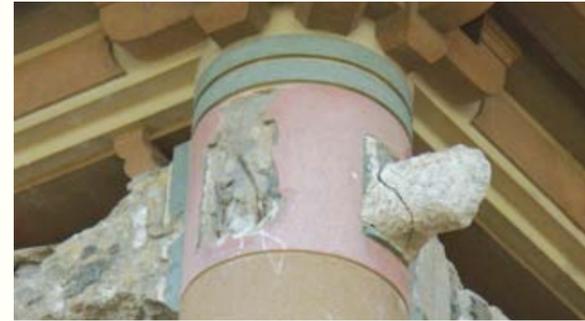
柱和角樑、挑簷桁、簷下斗拱原為淡黃褐色水磨石，除柱和挑簷桁完好外，多數的樑頭和部分簷下斗拱被破壞（圖 5、圖 6）。

室內樑為灰塑飾面，室外額枋為綠白相間水磨石飾面，幾乎全部被破壞，有些混凝土額枋更露出鋼筋。

圖 5. 額枋和樑頭被破壞

意保留原殘留構件內藏竹筋的做法。有些額枋因鋼筋混凝土保護層被破壞，露出鋼筋，對這些部分先進行鋼筋除銹、防銹和保護層復原後，才進行表面水磨石裝飾；對於混凝土蜂窩，採用灌漿法強化。

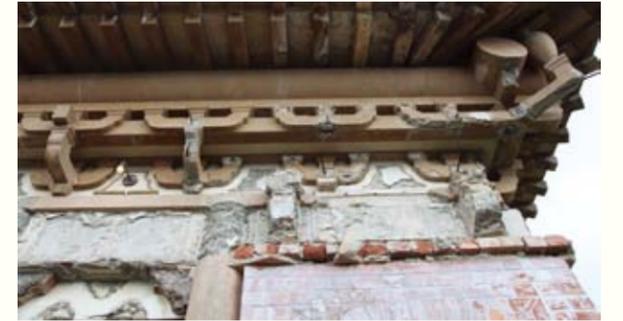
圖 6. 簷下斗拱被破壞

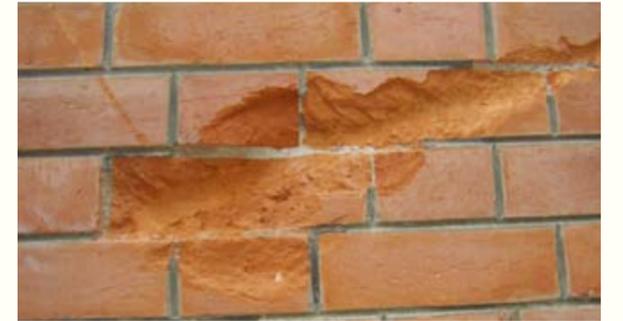
紅磚牆除北立面部分被破壞外（圖 7），其餘完好；花崗石牆裙完好；內表面白色抹灰基本完好，但大量掛牆鏡線被拆除（圖 8），踢腳線基本完好；所有牆簷灰塑被鏟掉（圖 9）。

圖 7. 北立面紅磚牆被破壞

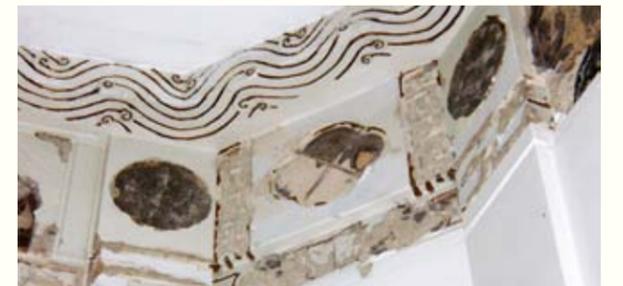
圖 9. 所有牆簷灰塑被鏟掉

主樓各房間的天花用較多的灰塑，並在灰塑上油漆。損壞了的殘留灰塑不要全部剷除，應按照痕跡重新補上灰塑，才不至於走樣，如果確實不能保留殘件，則在剷除前按照 1：1 比例印描大樣，並登記位置。灰塑做法可按殘件所顯示的物料——石灰沙英泥預藏竹筋的工藝，製成品除有足夠強度外，表面不能出現裂紋。油漆的顏色要按照原狀確定色樣，要做到全屋一致。

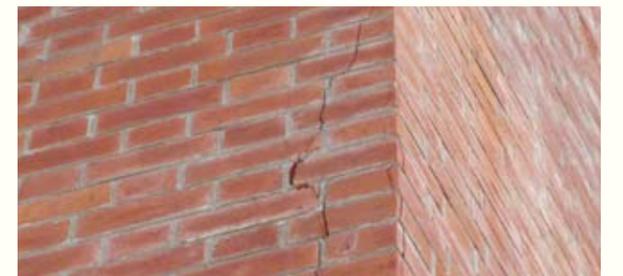
主樓的東北和西北轉角牆體出現垂直裂縫，這是牆內埋設鋼筋混凝土柱的鋼筋生銹所致（圖 10）。圍牆的牆身是清水紅磚牆，未遭破壞。

圖 10. 牆體轉角有垂直裂縫

混合漿，把與缺口等面積的新切割舊磚片補上，磨平，再用桐油保護表面。外牆轉角處的垂直裂縫是內藏鋼筋混凝土柱的鋼筋生銹，體積膨脹引起磚砌體開裂，採用局部打開除銹、防銹、灌漿法補縫，表面適當加入紅磚粉，再磨平勾縫。

歷史建築的紅磚牆一般是修補自然風化引致磚表面粉化的牆體，而景賢里的紅磚損壞是機械造成的，磚本身沒有粉化，不需要換磚，按照「指引」修補即可。對外牆轉角處的裂縫，經再次勘查確定原因是內埋的鋼筋混凝土角柱與外砌的紅磚牆，因冷縮熱脹系數不同而產生的溫度應力不同，轉角處是溫度應力集中的地方，所以容易產生裂縫。由於磚的裂縫已經產生，鋼筋混凝土柱的保護層也已分離，雨水滲入內部使鋼筋生鏽，所以要把裂磚拆除，對鋼筋進行除鏽防鏽，再補上混凝土，乾凝後重新砌磚勾縫（圖 72）。

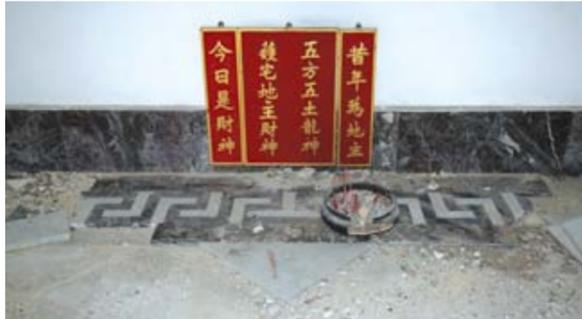
圖 11. 大廳地面雲石鋪地

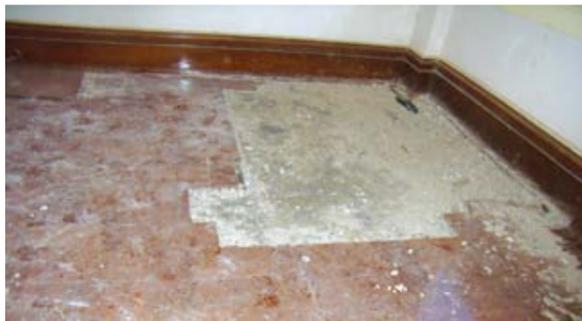
兩翼廳房原鋪木地板，除小面積損壞外，其餘完好（圖 13）。東翼浴廁的地面原鋪青綠色瓷磚，保存完好；西翼浴廁地面原鋪白色小方格馬賽克，全部被敲碎。外廊地面原鋪彩色小方格馬賽克，大部分被敲碎（圖 14）。

圖 13. 木地板少量被破壞

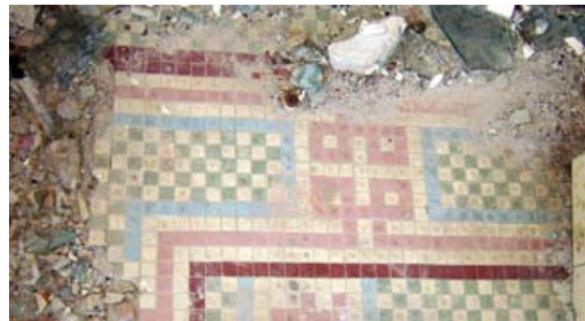
圖 14. 外廊馬賽克地面大部分被破壞
