景賢里

復修工程誌

## 復修工程誌

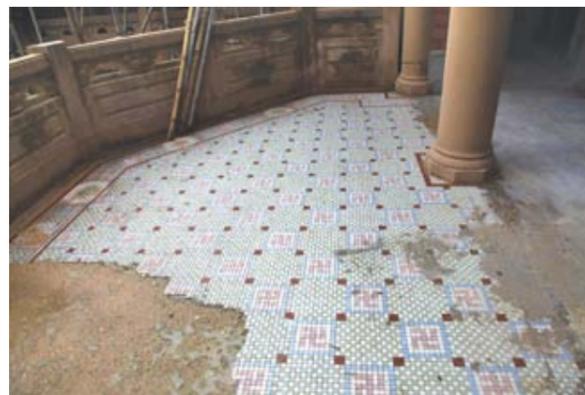
所有廳房原是短木拼花木地板。除小面積損壞外，基本完好。所有外廊和露台地面為彩色拼花小方格馬賽克，除露台保留約 2 平方米外，其餘全部被剷掉（圖 15）。東翼浴廁的地面已改為現代雲石裝修，西翼浴廁地面原鋪粉紅色瓷磚，保存完好。

圖 15. 一樓露台馬賽克部分被破壞

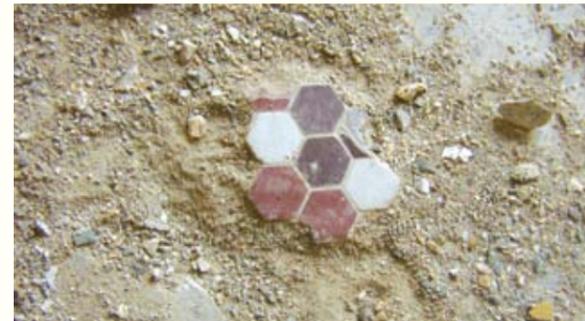
二樓正廳和後庫地面原鋪彩色白色相間小六角形馬賽克，全部被剷掉（圖 16）。兩側暗房和前露台地面鋪廣東大階磚，保存完好。門前平台為彩色水磨石，有自然裂開現象（圖 17）。

圖 16. 二樓正廳和後庫地面馬賽克全部剷掉

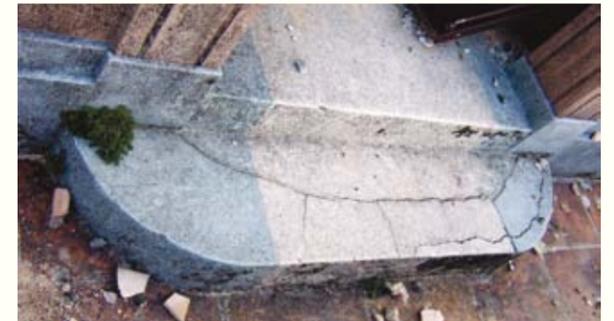
圖 17. 二樓外平台水磨石台階自然裂開

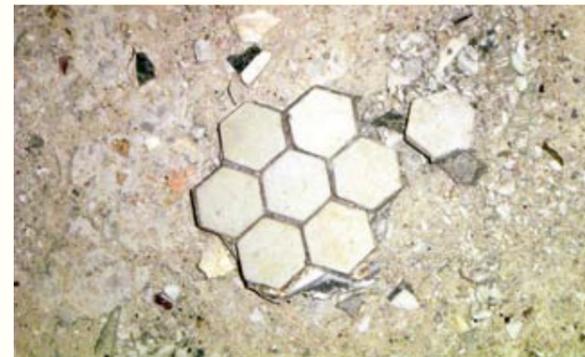
地下的過道和廚房地面原鋪白色小六角形馬賽克，全部被剷掉（圖 18）。廚房地面原鋪白色小六角形馬賽克，一樓的過道原鋪八角形圍合正方形紅白兩色水泥花階磚，都全部被破壞（圖 19）。廚房雪櫃底下和樓梯底部因被工具箱遮蓋而倖存一些原件。

圖 18. 六角形馬賽克全部被剷掉

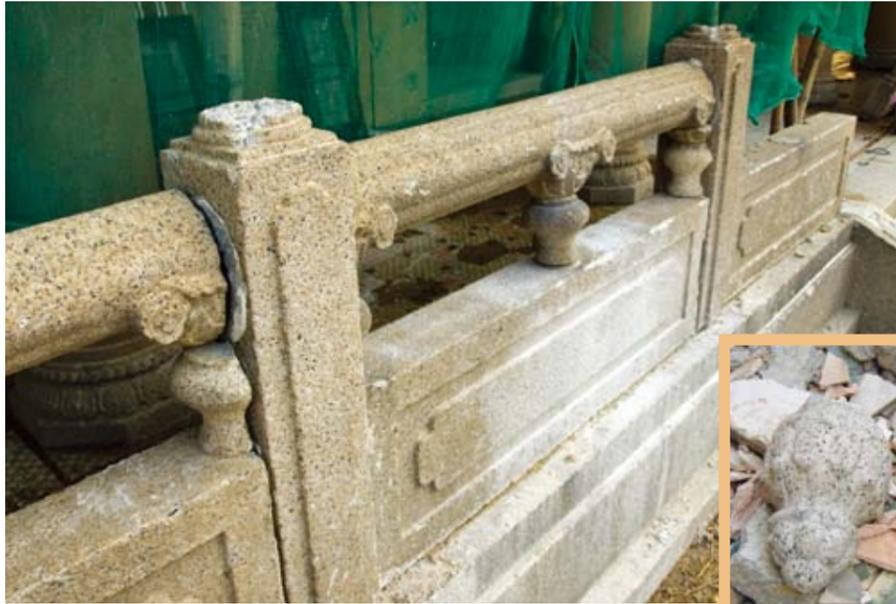
主樓地下外廊護欄（即圍欄）是按照中國清代宮殿式花崗石構件組成。北、東、西外廊共二十個望柱柱頭全被破壞，散落在地上（圖 20）；北廊和西廊各一條尋杖（扶手）被破壞；北外廊一抱鼓垂帶石被推倒，另一垂帶石未找到（圖 21），一望柱被拆除（圖 22）。

圖 20. 石護欄被破壞的柱頭

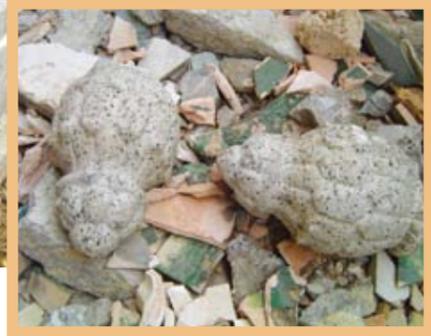
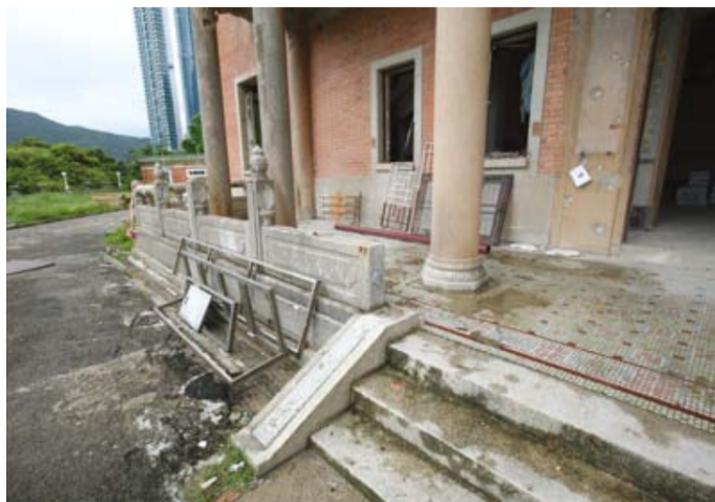
圖 21. 石護欄尋杖和抱鼓垂帶石被破壞

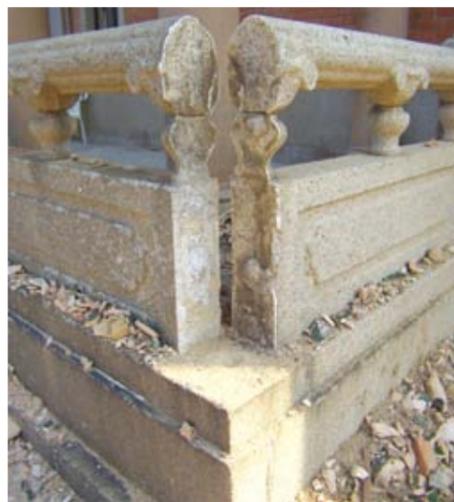
圖 22. 石護欄望柱被破壞

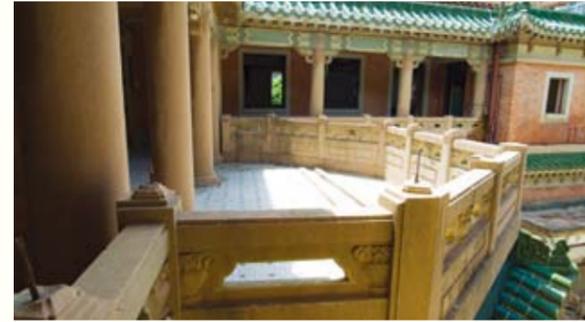
主樓一樓各外廊護欄是水泥構件，面用水磨石裝飾，除北外廊一靜瓶頂拱被破壞外，其餘完好。面向內院的外廊護欄共二十二個柱頭，二十一個被破壞並清除，僅存一個因水管阻隔而保存完好（圖 23）。

圖 23. 一樓向內院外廊護欄柱頭被破壞，僅存一個完好。

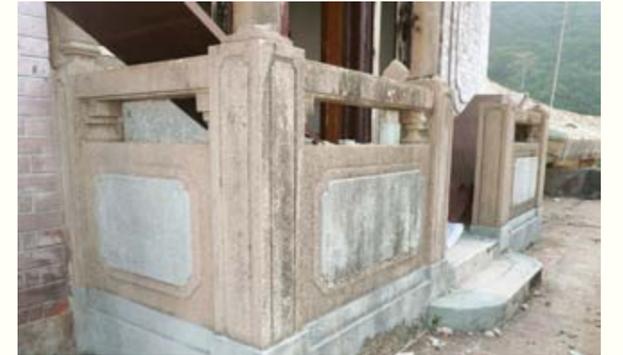
主樓二樓外平台護欄是水泥構件，面用水磨石裝飾，四個柱頭被破壞，剩下檐柱兩個半邊柱頭；四個靜瓶頂拱被破壞（圖 24）。

圖 24. 二樓北露台的出口平台護欄被嚴重破壞

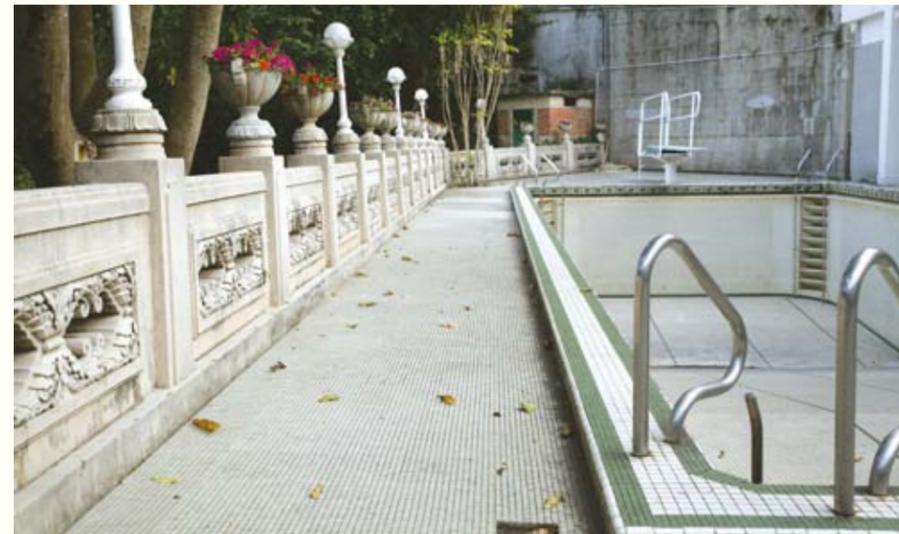
內、外院的斜坡護欄都是水泥構件，面用細粒洗石米（沙）裝飾，多個柱頭連照明燈被破壞；游泳池外側護欄整體有輕微外傾現象，是由於斜坡局部輕微下移所致（圖 25）。

圖 25. 游泳池外側護欄輕微外傾

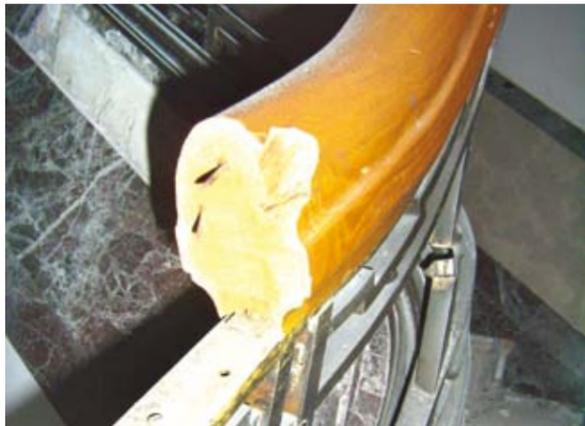
主樓樓梯地下往一樓的梯級踏面和踢面是用白色雲石裝飾，一側牆裙是用黑褐混色雲石裝飾，另一側護欄扶手用柚木造，欄杆用方銅合金榫卯和螺絲接成「回」、「卍」結合圖案。木扶手被鋸掉 1.45 米，其餘保留（圖 26）；方銅欄杆一半被拆除（圖 27）；全部踏步和踢板的白色雲石被破壞並清掉（圖 28）。一樓上二樓的梯段踏面和踢面是用水磨石裝飾，踏面外沿鑲嵌 3 條青銅條防滑，一側牆裙是水磨石，另一側護欄扶手延續下梯段，柚木扶手完好；方銅欄杆一半被拆除；全部踏面和踢面的水磨石被破壞並清掉（圖 29）。

圖 26. 樓梯木扶手被鋸斷

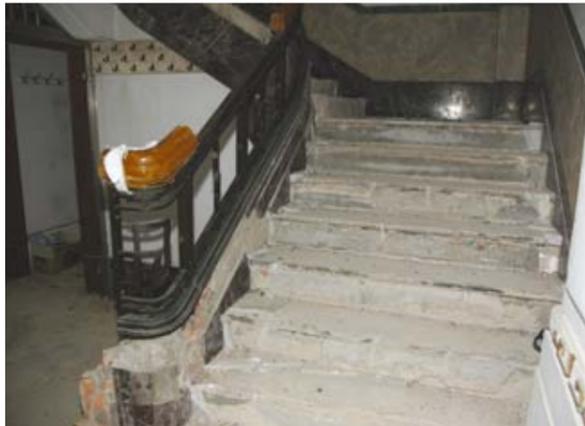
圖 28. 雲石踏面和踢面全被破壞

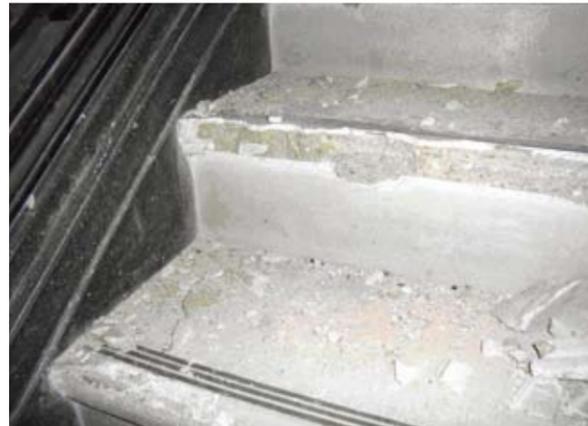
圖 29. 水磨石踏面和踢面全被破壞

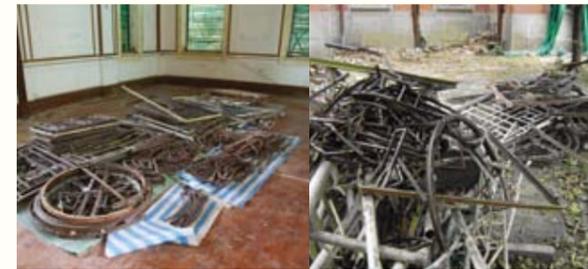
主樓各外門除入口大門和內院照壁兩側後門外，凡向外廊打開的門都有內外二重門，外門為外開鐵框彩色玻璃門，內門為收藏在牆壁內的對開鐵拉閘門。所有的鐵框彩色玻璃門全部被電風焊切割後堆成一堆（圖 30），惟有收藏在牆中間的鐵閘未受破壞（一樓東翼浴廁旁的鐵閘除外）。

圖 30. 所有鐵門被切割後變成廢鐵

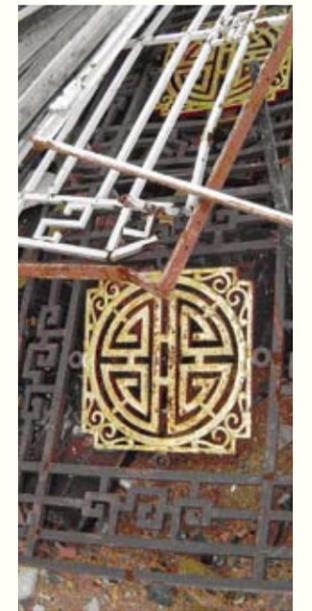
入口大門是二重門，外門是鐵方格門，上面鑲合多個「壽」字圖案，是可收藏在牆壁的推拉鐵趟門，內門是兩扇內開的木大門。內、外門都被拆除，外門還可找到殘件，但內門已沒有構件留下（圖 31）。

圖 31. 主樓大門的外門殘件

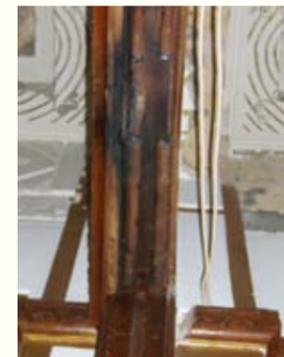
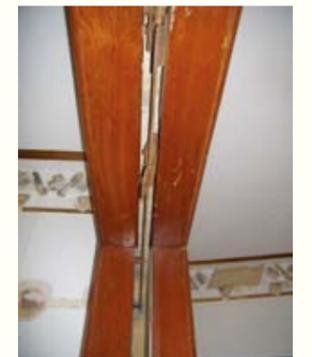
主樓內門有三種，一種是單扇或雙扇木門，還保留在浴廁和廚房的木門各一扇，房間內的木門已不存在。第二種是地下紫檀廳和一樓西翼的摺疊門，各有八扇，是走上下導軌。摺疊門已不存，上導軌被破壞，下導軌則仍保存。第三種是一樓西側廳房之間的對開趟門，是走上導軌。趟門不存在，導軌亦已被破壞（圖 32）。

圖 32. 摺疊門（左圖）及趟門（右圖）不存，導軌也被破壞

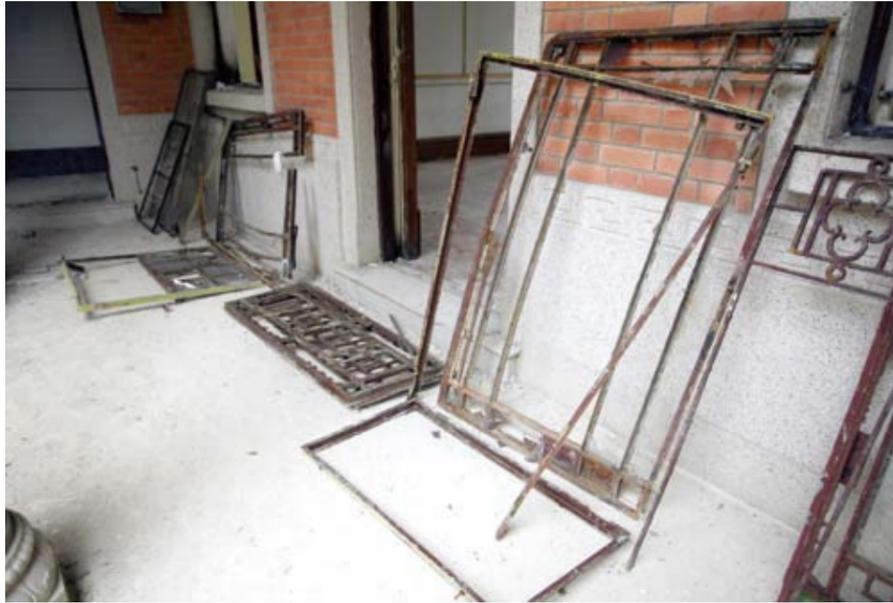
圖 33. 主樓鐵窗全部變成廢鐵

三重窗包括外窗扇（即外開的鐵框彩色玻璃窗），中間的固定方鐵格柵，以及內窗扇（即鐵框防蚊紗窗）。在主樓這類窗最多，但全部被電風焊切割，變成廢鐵（圖 33）。

灰；「卍」字圖案的固定方鐵防盜格柵全都要重新訂造，用鉚接法接合各方鐵，固定在窗洞時，為了不損壞牆體，採用與原殘留方鐵焊接，接牢後磨平介面。收藏在牆中的鐵欖閘基本完好，只有一對欖閘受到嚴重破壞，參考其他欖閘重造。嚴重燒焦的木蓋板要拆除按照原樣重做，輕微損壞的只作修補。未存實物的門頭窗可按主樓一樓東過道的現存物恢復。

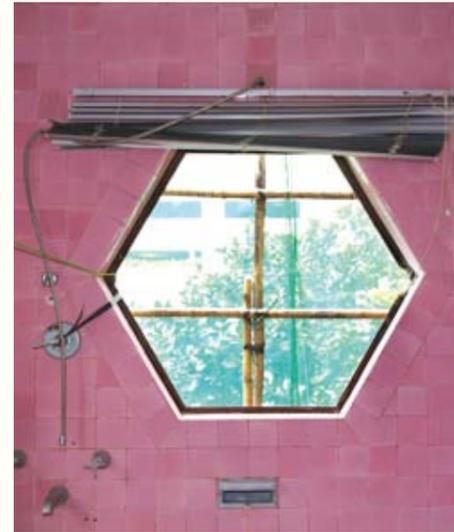
這種窗是中旋窗，有六角形、圓形、心形、桃形、瓶形多種。有鐵框彩色玻璃窗或鐵框夾絲玻璃窗，分布在主樓浴廁、副樓一樓外窗、車庫一樓外窗、廊屋後牆窗。主樓六角形窗和副樓圓形窗全被電風焊切割掉（圖 35、36），車庫有幸保留了樓梯間地下的一個圓拱窗和一樓的一個圓形窗；一樓北端房保留了一個六角形窗；廊屋後牆的兩個心形、一個桃形、一個瓶形和一個石榴形漏窗基本保存，另有兩扇鐵框彩色玻璃窗也保存下來，其他全部被毀。

圖 35. 浴廁六角形外窗已不存

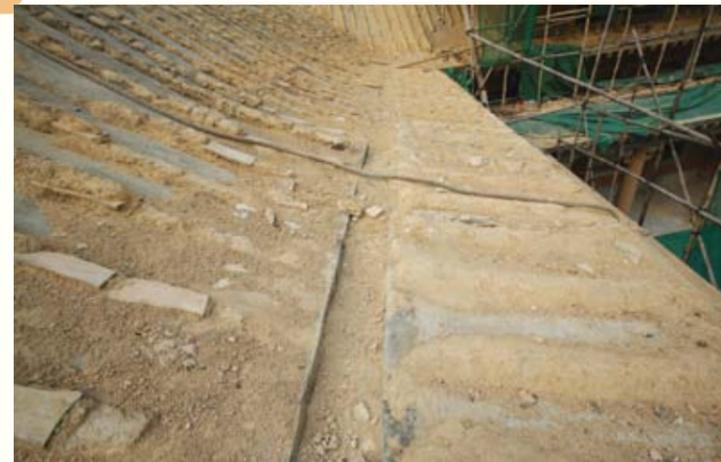
坡屋面的截水溝已被破壞，並被黃泥沙漿堵塞（圖 37）。主樓二樓內牆西北角因埋牆鑄鐵水管承接口漏水，牆身出現滲漏（圖 38）。

圖 37. 坡屋面截水溝被堵塞

坡屋頂截水溝是民國初期仿中國宮殿式建築屋面有組織排水的創新方法。景賢里屋面復修必須把這一特點保存，並改善其缺點。截水溝是用混凝土澆製，採用半明半暗水溝形式，容易被落葉堵塞，又難以清理，所以許多類似建築物後來都把截水溝取消，恢復坡屋頂自由排水。這次景賢里屋面復修，參考了同年代的廣州中山紀念堂坡屋面截水溝的做法，在原截水溝上面增加了同尺寸可逆的紅銅水溝，目的是增加一道防水，避免混凝土水溝因溫度變化產生微裂縫而漏水（圖 55）。在可能有落葉堵塞的截水溝表面增加可換的不銹鋼網阻隔落葉，避免堵塞水溝（圖 56）。

圖 56. 復修好的坡屋面截水溝

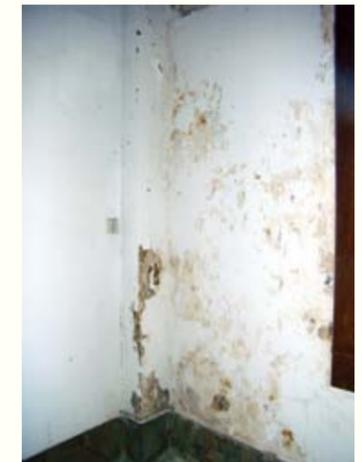
圖 38. 主樓二樓西北牆角出現滲漏

屋頂排水除注意鋪瓦品質外，還要疏通截水溝和暗藏的落水管。已查明落水管是鑄鐵圓管材，對漏水部位要仔細分析清楚，是鑄鐵管的承插口漏水，還是管身開裂漏水，或是其他原因，以便採取相應的修繕措施，同時檢查室外地下排水系統的暢通性。

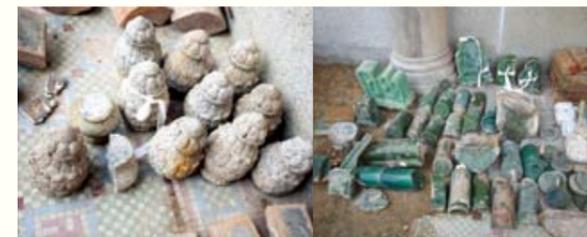
圖 43. 殘件收集登記

從破壞現場的大量殘留物尋找蛛絲馬跡，經多種拼湊，結合歷史照片，可以判定屋頂已破壞的琉璃構件的正吻、走獸、瓦筒、瓦片、瓦當、滴水和被損壞的簷口樑頭、斗拱、簷下雀替、額枋的形狀和尺寸，大部分門窗的物料質地、構造方法和樣式，各種鋪地物料的樣式和尺寸，以及被破壞護欄構件的原狀，從而繪製施工圖（圖 43）。

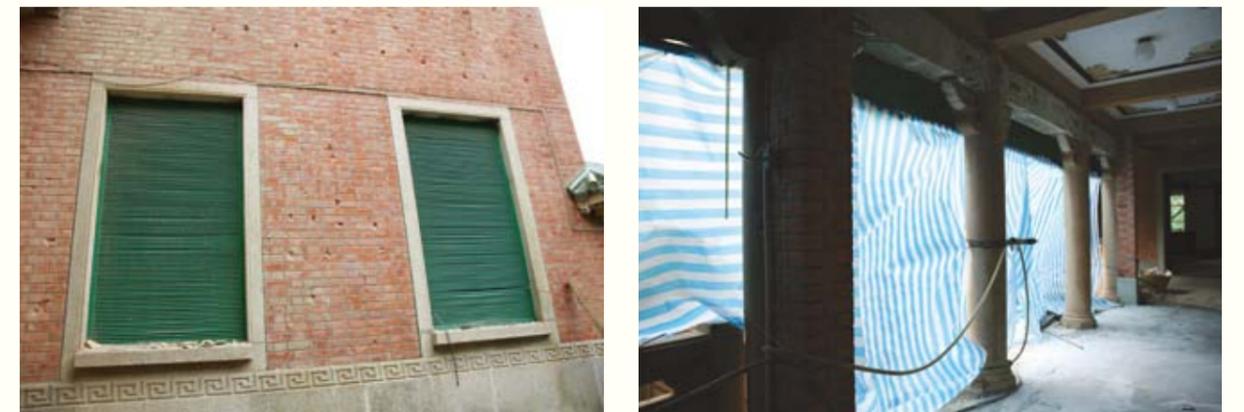
考慮到屋頂經常受日曬雨淋，如不先行復修，最容易受損壞而出現漏水。又考慮到屋頂復修需生產的構件只有琉璃瓦件，而立面和室內復修需要生產的構件則多種多樣，一時難以尋覓合適的廠家，所以決定先修好屋頂。同時注意到屋身各門窗扇已不存，颱風來時，雨水可進入室內損壞木地板，所以先在各窗洞安裝臨時百葉窗，既擋風雨，又透光透氣，這就是文物修繕中的文物保護措施（圖 45）。於是，專責小組把屋頂復修列為第一期工程，除屋頂外的復修列為第二期工程，計劃於 2010 年底復修工程全部完成。

圖 45. 窗戶臨時安裝防雨通風百葉（左），一樓外廊安裝防水布（右）

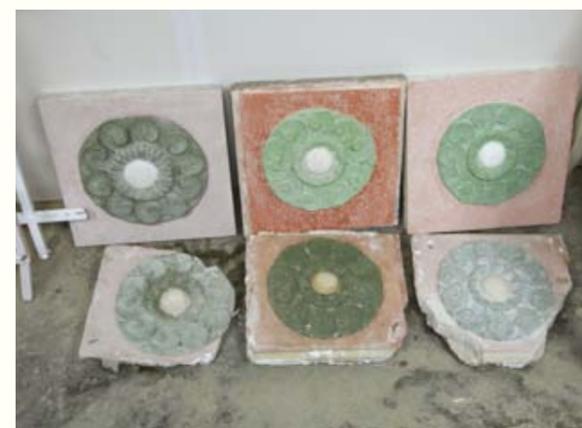
圖 46. 上排是三個施工隊交回的考核品，下排是原殘件

- 1) 介紹所做過的法定古蹟復修工程及經驗
- 2) 提供初步的施工方案，並進行解釋
- 3) 通過抽籤回答五個問題後，向專責小組提出不多於三個值得商榷的疑難問題
- 4) 提交指定的兩個景賢里特色構件的復修樣本以待比較：
  - a. 彩色水磨石花飾
  - b. 鉚接鐵窗框架

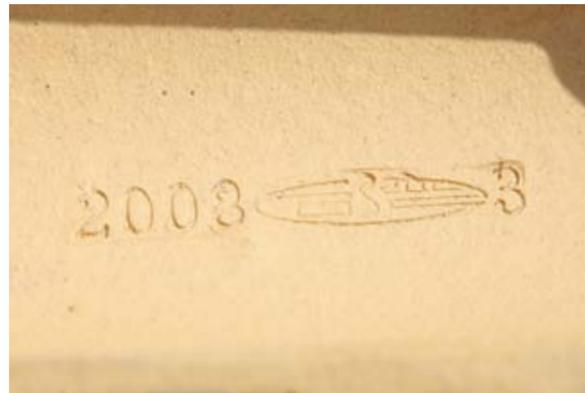
圖 50. 瓦件印上生產日期和廠家標記

琉璃瓦構件的生產是景賢里屋頂復修成敗的關鍵。琉璃構件包括各種瓦件共四十五種，除向廠家提供設計圖外，還在現場找出各種構件的形狀、尺寸、顏色、質地、圖案、數量的偏差極限，要求廠家和施工隊在現場覆核施工圖、提出疑點，經核准後再做施工圖修正。施工圖確認後，按照設計圖做出模胚，模胚經驗收後才正式燒製，其中瓦當和滴水的牡丹圖案模胚修改了五次才通過驗收，先燒出樣本，確認後才大批生產。在大批生產前，專責小組還到工廠實地考察工廠的生產設備、物料加工、施工流程。為了向後人表明這批琉璃構件是何地何時生產的，在每塊構件上都印有「2008」及廠家的標記（圖 50）。構件分批生產後，就分批運來景賢里工地再驗收登記。

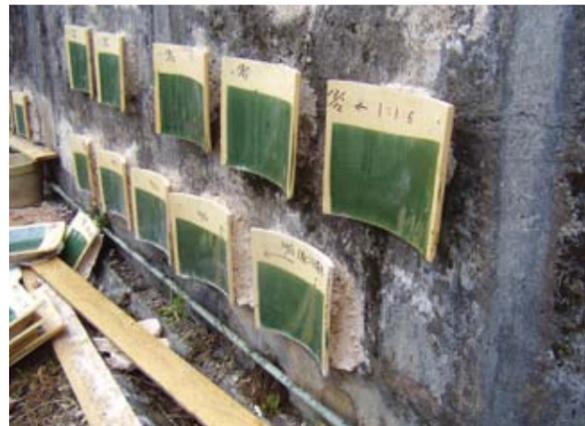
圖 51. 各種配比沙漿的黏合力試驗

首先對屋頂留存的沙漿進行化驗，得知沙漿成分和配比。由於香港已沒有發酵熟石灰的工藝，只能使用袋裝成品，所以決定增加適量英泥，以提高沙漿黏合能力。新配方需先做幾個不同比例樣本，選取既保證強度又最接近原比例的配方（圖 51）。

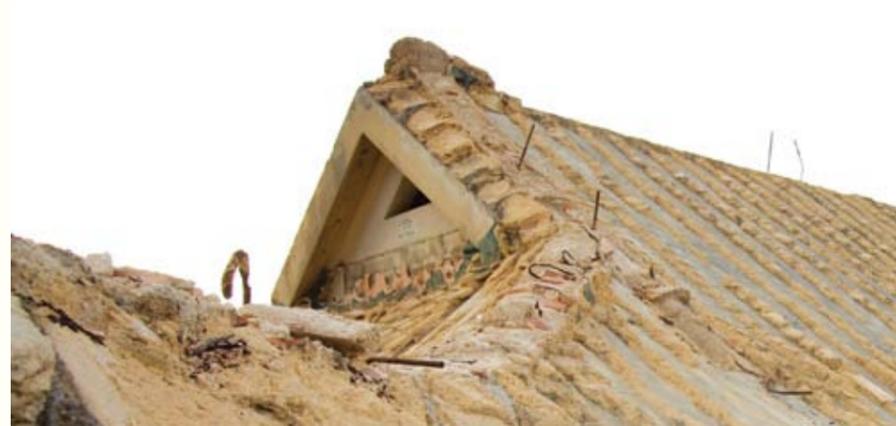
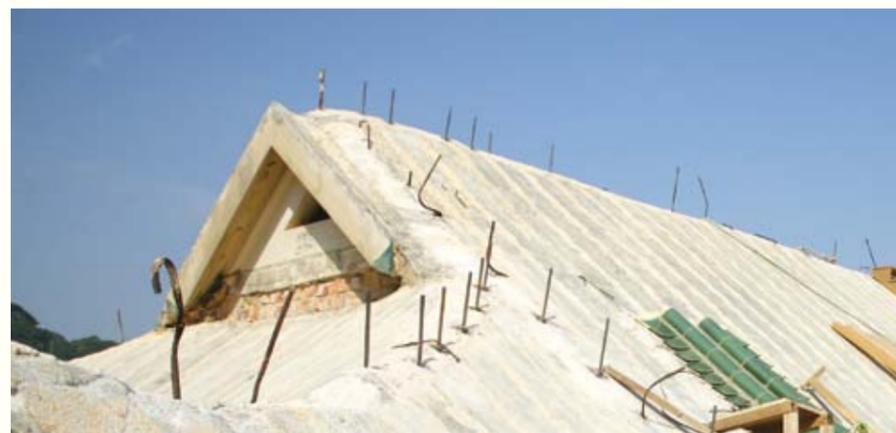
圖 53. 修補前（上圖）及修補中（下圖）的固定瓦脊鐵枝

屋脊寬度比瓦片瓦筒高得多，重心高，容易傾倒。特別在強勁颱風下，瓦脊被吹歪或被吹倒的現象在嶺南古建築時有發生。按照營造法，一般都在基座上立扶脊木，或在安裝寶珠和鰲魚位置立鐵杆，但是，木幹和鐵杆在滲水情況下容易日久腐爛生鏽，失去支撐瓦脊的能力，瓦脊單靠沙漿的黏合力是不足以抵抗風力，所以有被風吹歪吹倒的危險，而景賢里所有屋脊都用鐵枝固定瓦脊。當屋面被全面打開後，發現幾乎所有鐵枝都生鏽，嚴重腐蝕，很多已經因截面太小而折斷，所以在安裝瓦脊前，先對原鐵枝除鏽加固，原位置不變，截面過小或斷裂的鐵枝用現代補鋼筋技術進行加固和防銹處理（圖 53）。

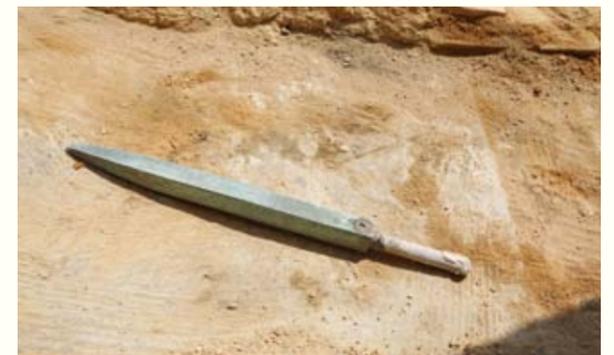
從舊照片和現場都發現主樓、涼亭、廊屋四角亭原寶珠頂均有避雷針。在安置寶珠前必須測試原防雷系統是否繼續有效。經測試後，廊屋四角亭頂的避雷針與廊屋整體混凝土鋼筋網連接構成的防雷系統仍然有效（圖 54）。

圖 54. 現場發現的原黃銅避雷針

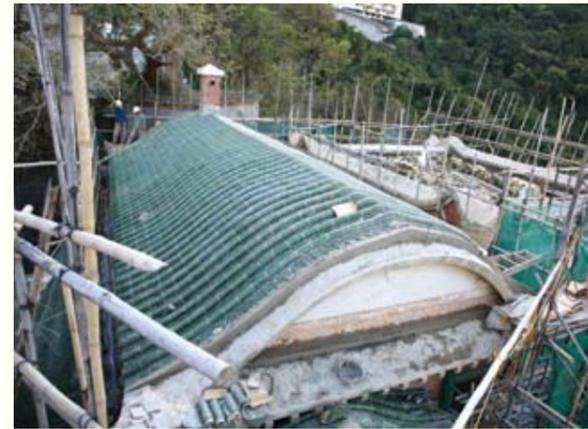
圖 59. 彎筒鋪砌重鋪前

在廊屋試鋪瓦時，曾因沒有按照原瓦片架空鋪法而須全部重鋪。在鋪副樓捲棚屋面時，又因彎筒形狀不對而須局部重鋪。捲棚屋頂正中用彎瓦和彎筒過渡，彎筒的總長度基本一樣，而彎筒的彎度需因屋頂跨度大小而有變化，跨度大時彎度要小，跨度小時彎度要大。而廠家在製造跨度較大的副樓彎筒時，還是按照跨度小的廊屋彎筒的彎度製造，結果鋪裝好副樓屋面時發現捲棚頂拱起一條「脊」，像駝背一樣，看起來很不舒服（圖 59），專責小組經討論後，決定全部更換彎度較大的彎筒（圖 60）。

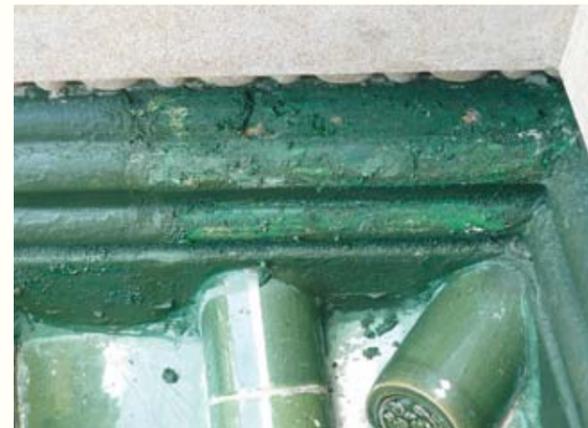
根據復修施工原則，能夠保留的舊構件盡量保留。對於被破壞的屋面琉璃瓦件，沒有一塊保留下來。而在主樓東翼歇山面暗處、主樓一樓露台腰簷部位，還有個別沒有被破壞，這些殘留的構件要盡量保留，於是就產生一個新舊協調問題。景賢里復修前已定下一個原則，就是「遠看一致，近看有別」，但是，工人操作起來就不是這樣做。原先規定對腰簷上自然損壞小的圍脊採用綠色油漆點綴脫釉的地方，其餘未脫釉的地方保留原狀。工人在施工時覺得新舊差別大，就全部塗上綠油漆，使琉璃質地全部消失。發現後，我們要求把新覆蓋在琉璃上的綠油漆全部洗掉（圖 61、圖 62）。

圖 61. 舊瓦件油漆被洗掉前

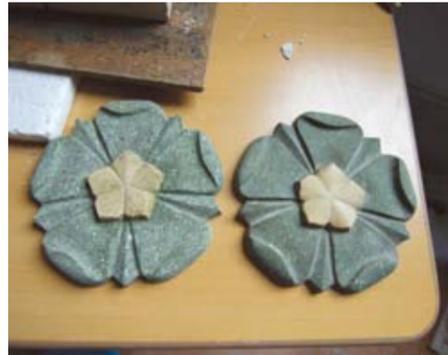
圖 63. 左邊為原花，右邊是新做花

在完成廊屋屋面的復修後，第二項工序是水磨石的復修。同樣是先做試驗，首先預製五瓣花，取得合適的物料配比和成品顏色後才大量加工（圖 63）。原來的水磨石垂花柱頭修補後安裝回原處（圖 64），額枋水磨石現場釘木模批盪，水磨，待乾透後去模成型，再加水細磨完善。

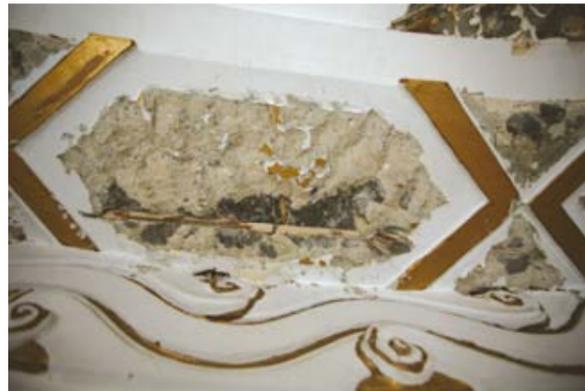
圖 65. 殘件中發現預埋竹筋的工藝

意保留原殘留構件內藏竹筋的做法。有些額枋因鋼筋混凝土保護層被破壞，露出鋼筋，對這些部分先進行鋼筋除銹、防銹和保護層復原後，才進行表面水磨石裝飾；對於混凝土蜂窩，採用灌漿法強化。

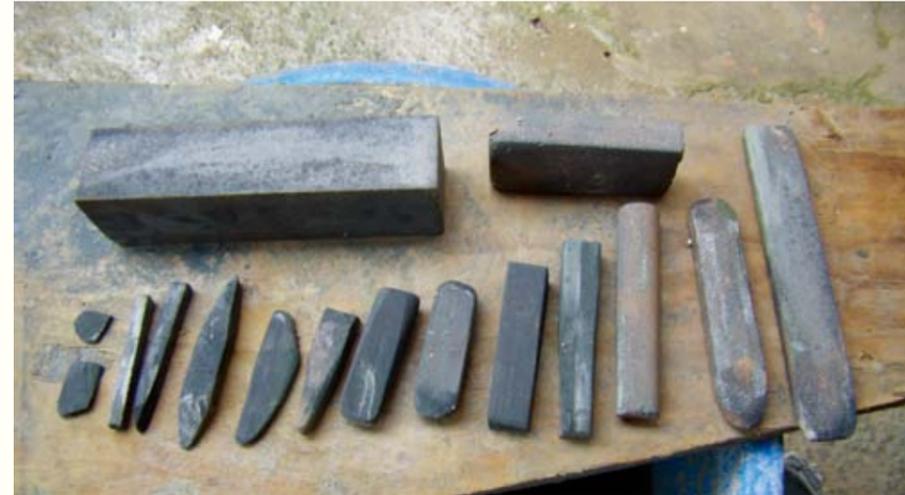
圖 66. 水磨石工藝採用的研磨工具

水磨石是景賢里立面裝飾的重要部分，是僅次於琉璃瓦的亮點。景賢里的水磨石色彩分三大類：一是淺綠灰白相間的額枋和樑架；二是褐黃色的簷板、椽子、斗拱、角樑、圓柱、主樓入口大門的門套、一及二樓的護欄；三是灰白色的室內一樓上二樓樓梯的梯級和單邊牆裙。工程使用大量水磨石且施工全靠人工逐一研磨，工作量之大可想而知。研磨工具採用油石加工，形狀有尖、扁、方、圓多種（圖 66）。

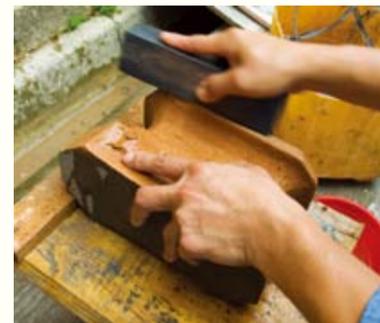
圖 67. 水磨石預製件的研磨

水磨石施工分兩大類：第一類是預製件，整個施工過程經歷選料（彩色水泥、珍珠沙）、配方、原物翻模、造模具、印模、震盪、脫模、加水研磨、水養護、固定在額枋和柱頭上、打蠟保護等十一個工序（圖 67）。第二類是現場澆製，整個過程經歷選料、配方、修補有蜂窩和生鏽鋼筋、平整底層、放線、釘木範本、批盪、加水研磨、脫木模，打蠟保護等十個工序（圖 68）。最初採用石膏英泥模具，但這種模具易損壞，而且脫模難、工效低，後來採用現代矽膠模具，因為較耐用且容易脫模，大大提高了施工進度和改善了成型品質。

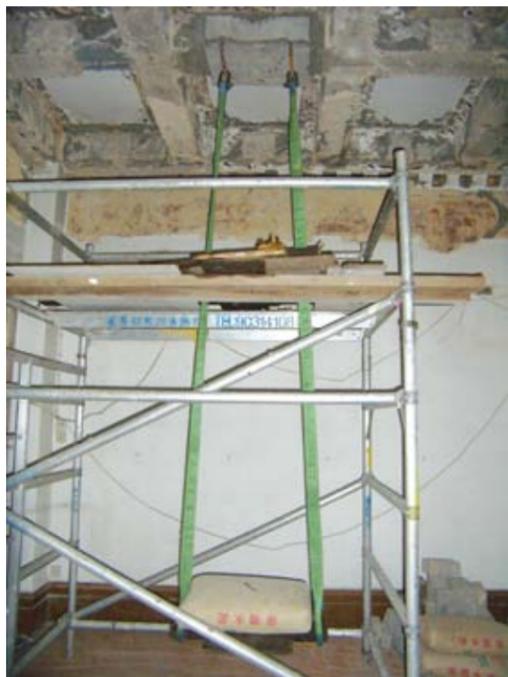
這次景賢里勘查發現了西式灰塑，除使用石灰、英泥、鐵線外，還使用了嶺南傳統灰塑常用的草筋（稻草纖維）和竹筋。草筋是防止灰塑表面出現微裂縫，竹筋除防止灰塑出現大裂縫外，還與鐵線一起用於固定預製的灰塑構件。這次復修，把鐵線換成銅線，以防日久生鏽。為了驗證底灰和黏合沙漿的強度，安裝灰塑構件前，在現場做了底灰和黏合沙漿強度的破壞性試驗，得出可靠資料證明，現採用的沙漿配比強度遠大於灰塑構件的重量（圖 69）。

圖 69. 工人在現場做沙漿承載力試驗

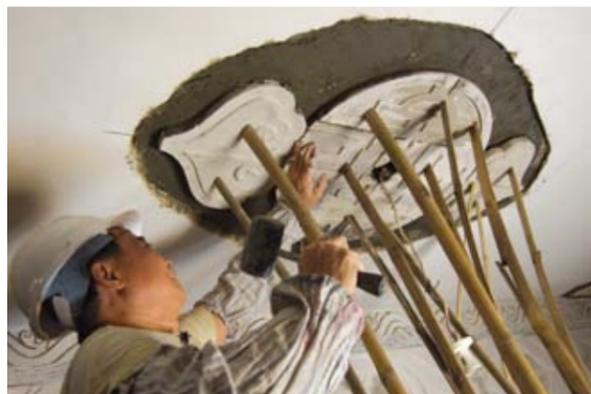
圖 70. 預製件灰塑的安裝

各種灰塑構件也是採用原物翻模，造模具、印模、震盪密實、脫模、修邊、放線、安裝、預製構件之間的連接批盪，再修邊，上油漆等十一個工序。每個工序都要求一絲不苟，不合格即重做（圖 70、圖 71）。

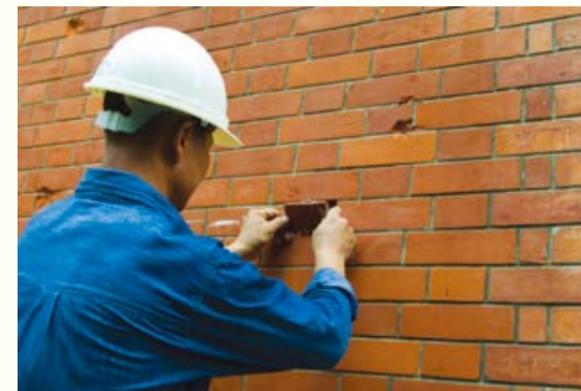
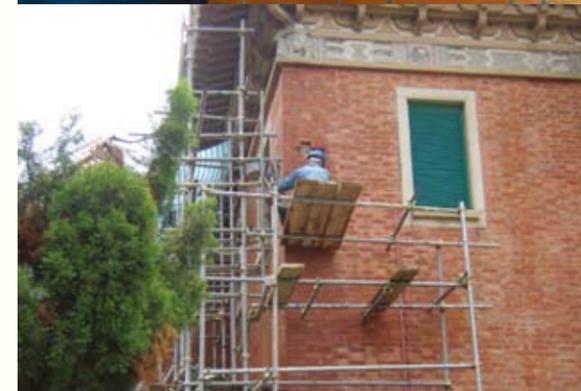
歷史建築的紅磚牆一般是修補自然風化引致磚表面粉化的牆體，而景賢里的紅磚損壞是機械造成的，磚本身沒有粉化，不需要換磚，按照「指引」修補即可。對外牆轉角處的裂縫，經再次勘查確定原因是內埋的鋼筋混凝土角柱與外砌的紅磚牆，因冷縮熱脹系數不同而產生的溫度應力不同，轉角處是溫度應力集中的地方，所以容易產生裂縫。由於磚的裂縫已經產生，鋼筋混凝土柱的保護層也已分離，雨水滲入內部使鋼筋生鏽，所以要把裂磚拆除，對鋼筋進行除鏽防鏽，再補上混凝土，乾凝後重新砌磚勾縫（圖 72）。

圖 72. 紅磚牆的修補

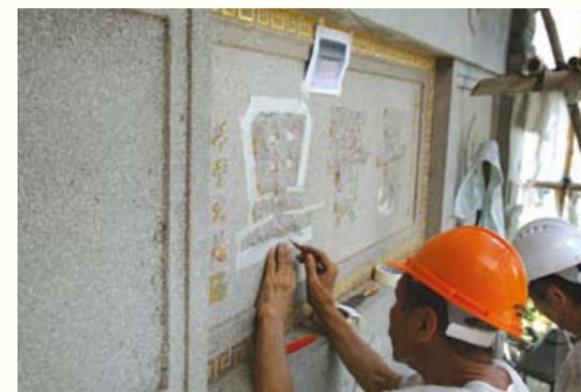
圖 73. 外門樓「景賢里」字體復修

外門樓的復修是「景賢里」匾額和屋頂的復修（圖 73）。現門樓是景賢里第二任主人改建。原來是較矮的牌坊（註：有頂為「樓」，無頂為「坊」）。第二任主人用鋼筋混凝土結構把原石牌坊包裹在內，再建歇山頂。此屋頂與景賢里整體屋頂有很大區別，屋面瓦件採用老冬瓜青色、正吻採用龍吻、寶珠採用彩色蓮花托、簷口瓦當還加了釘帽。這些區別難倒了琉璃瓦生產廠家，主要原因是現在燒瓦的燃料是石油氣而不是傳統的柴草，在長長的隧道窯裏燒，這頭進胚瓦，那頭出來是成品，中間通過輾軸帶動胚瓦，火燒時間快，冷卻時間短。而燒老冬瓜青色需要柴草窯，大廠已經淘汰柴草窯，只有找小廠做，但小廠品質難以控制；寶珠和龍吻燒了兩次都不符合設計要求，小廠不願再燒了，只好把相對較好一次的产品作了修整後，裝上牌樓屋頂（圖 74）。

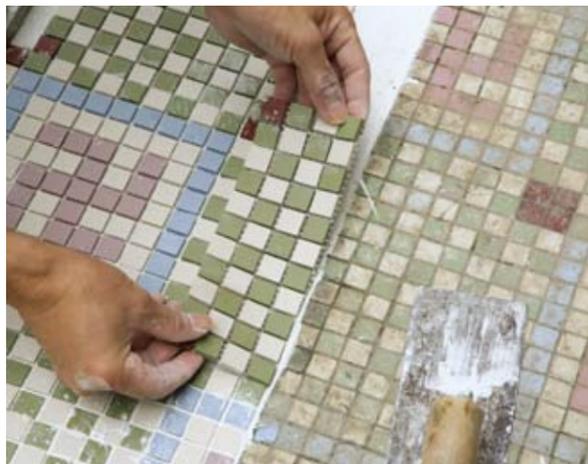
圖 75. 陶瓷馬賽克的鋪貼

陶瓷馬賽克在上世紀 80 年代很流行，現在已經成為歷史，很多廠家都不生產，所以訂造陶瓷馬賽克是一難點。經施工隊的多次努力，終於在廣東內地找到廠家願意接受訂造，但送來的成品對施工有一定的困難，一是陶瓷粒的邊長和厚度都比原來小了 1 毫米，使拼接殘留的馬賽克時難以對齊；二是現產品不是傳統的紙皮托面，而是線網托底，施工方法完全不同，經試驗，工人掌握了新的施工方法。而個別填補的馬賽克只能一粒一粒對着貼，花時費工，難度較大（圖 75）。

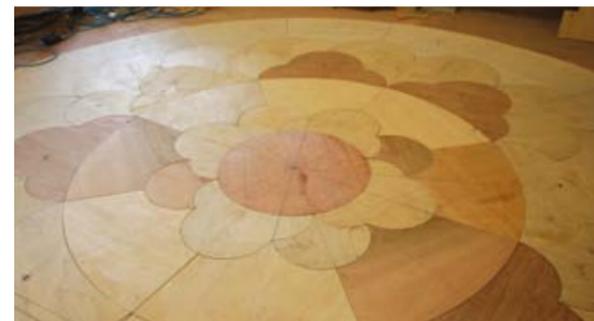
圖 76. 在景賢里原地做木模板

對於雲石馬賽克地面，因為全部馬賽克不存，重新鋪裝前要把原來地面的英泥墊層剷除，就遇到如何把遠在廣東雲浮廠生產的成品，準確地安放在原地面留下的痕跡上的難題。師傅想出辦法，先在原地面的痕跡拓紙，按照 1：1 做木模版一式兩套，一套送到內地廠家，一套留在景賢里備用（圖 76）。廠家按照殘餘的雲石馬賽克碎件，找到質地、厚度相同的雲石粒，再按照設計圖和木模版製作馬賽克圖案。當專責小組到雲浮廠驗收樣本時，發現馬賽克排列順序有錯誤，要求廠方重新排列，廠方以不會排列為由拒絕。當時專責小組一方面耐心說明按照原樣本排列的必要性，另一方面親自動手教當地工人如何排列，直至他們學會為止（圖 77）。

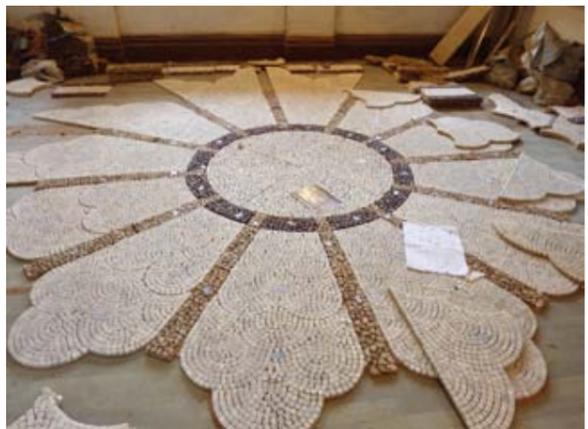
圖 78. 鋪貼雲石馬賽克

成品製成後運到景賢里鋪裝，用彩色水磨石漿填縫，水磨，鑲嵌放射狀雲石條，修邊、研磨，最終順利完成雲石馬賽克鋪地（圖 78、圖 79）。

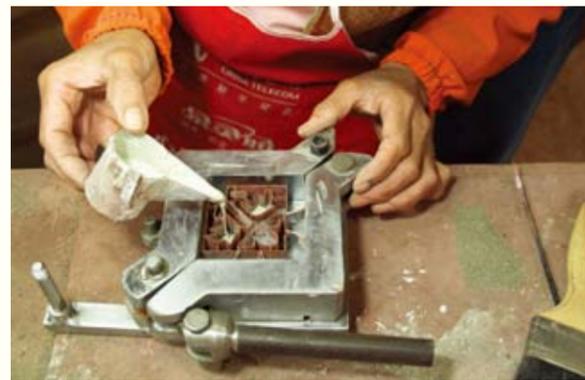
圖 80. 工人在生產水泥花階磚

廣東已經很長時間沒有生產水泥花階磚，生產機器和製作工藝都已經失傳，只有到外省去找。最終在福建的偏僻山區找到了一家生產坊。這種人工作業生產，經過製模（鋼模和圖案分隔模兩種）、高標號彩色英泥漿分步驟澆製圖案，加入全乾英泥沙吸水，再加入有一定濕度的乾硬性英泥沙，採用油壓機加壓至預定高壓、卸壓脫模、陰乾、水養護等八個工序（圖 80），成品運到景賢里後對板驗收、按照施工圖鋪地（圖 81）。

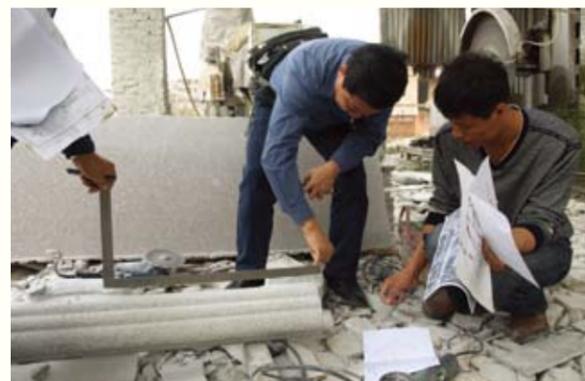
圖 82. 專責小組在福建石廠核准尺寸

石構件在中國石鄉之一的福建生產。首先確定石種，景賢里的花崗石是昔日在香港開採的石材，現在香港已經不出石材，只能找與景賢里相近的石材。經多個石構件樣本與景賢里石材對比，才確定所選取的樣本。丟失的石構件有柱頭、望柱、頂花、尋杖、抱鼓垂帶石，由於數量不多，廠家不放在心上，所以試造的柱頭兩次運來，驗收都不合格，專責小組惟有親自到福建石廠，解釋施工圖，提出具體品質要求，看着石工操作，糾正一些錯誤（圖 82），最後製成品運來景賢里後，還是與原物有少許區別，於是找香港工人加工，合格後才原位安裝（圖 83）。

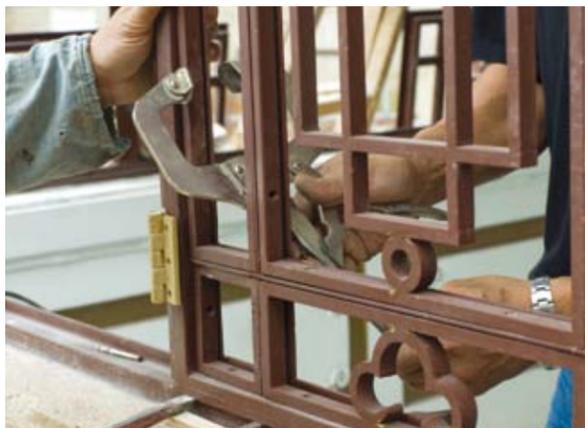
圖 84. 鐵窗成品運到現場後經調校合格後才安裝

景賢里的門窗以鐵門窗為多。復修過程經歷選材（註：挑選異形鋼）、工廠製作、現場安裝、裝配彩色玻璃、安裝天地鎖、油漆、調整等工序（圖 84）。其中鐵件的連接要求按照殘件上顯露的工藝：鉚接、螺接、套接、焊接製作。因為這些鐵框構件是在廣東內地工廠加工，難以經常在現場監督，製成品運來景賢里後，發現有個別連接點沒有按照原狀鉚接，而被改為焊接，不可能再運回內地重做，只有記錄在案，讓後人得知。現主樓一樓西翼的浴廁東牆南窗是原物。

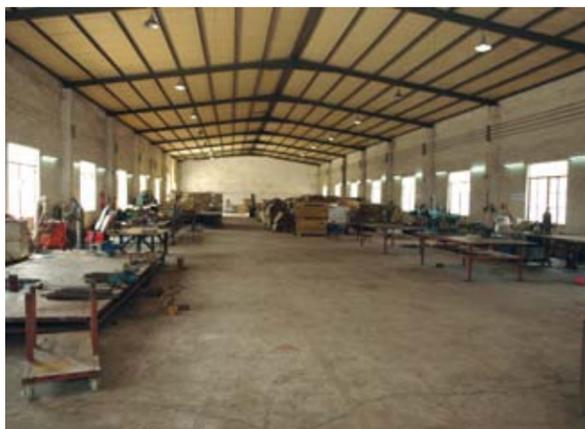
圖 85. 專責小組在東莞工廠測試木材含水率

木門由廣東東莞的廠家製作。專責小組先到工廠檢查木材的含水率（要求少於 15%）和木門樣本，通過核准後才生產（圖 85）。成品完成後運到景賢里安裝彩色玻璃，調校後安裝在原位上，然後局部調色，以達到整體顏色一致。

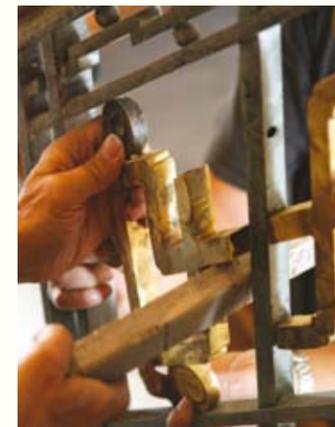
圖 86. 銅護欄的復修

樓梯護欄復修分三部分：柚木扶手、銅花格、望柱，三者中最難是銅花格。銅花格有三種不同截面尺寸的方銅，採用穿接、榫接、螺接、焊接四種工藝，其中較難製造和安裝的是榫接。銅花格和起限位作用的螺旋狀圓塊在東莞生產，樣品運來景賢里安裝多次都不成功，原因是未掌握接駁工藝的順序，經長時間研究和試裝，終於知道榫接是關鍵。值得一提的是專責小組在殘件中找到唯一的螺旋狀圓塊，以此作為復修藍本，並將該原件重裝於一樓上二樓的護欄位置，即是發現該原件的位置上。銅花格的生產與安裝是景賢里復修工程中時間最長，並且是最後完工的工種（圖 86）。望柱的柚木柱頭、黃銅柱身、鑄銅柱座都是在福建一家生產精密銅器的工廠生產，技術人員先根據施工圖畫出電腦效果圖，寄到景賢里核對尺寸，再修改施工圖，最後用銅板衝壓柱身，用鑄銅製作柱座，尺寸非常準確，成品運來景賢里順利安裝（圖 87）。

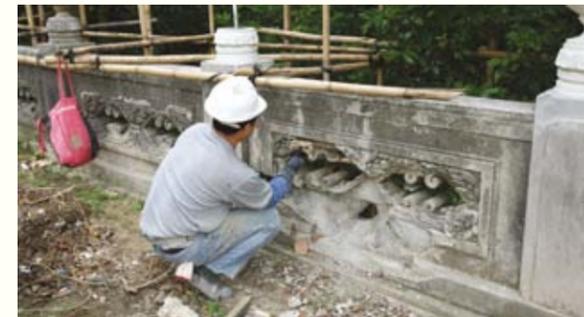
斜坡護欄的修補包括四項：修補損壞的灰塑花飾，表面作洗沙處理（圖 88）；修補和重新安裝柱頂的西式燈柱；修補和重新安裝柱頂的西式花盆；重新按照現代規範安裝全部照明線路。護欄柱頂的英泥花盆有多個被破壞，鑄鐵燈杆也有缺失，幸好在寵物區的小房間找到當初製造花盆的英泥模具（圖 89），在二樓屋頂夾層找到當初備用的鑄鐵燈柱（圖 90），順利解決了護欄柱頂花盆和燈柱的復修難題。

圖 88. 修補護欄的灰塑花飾

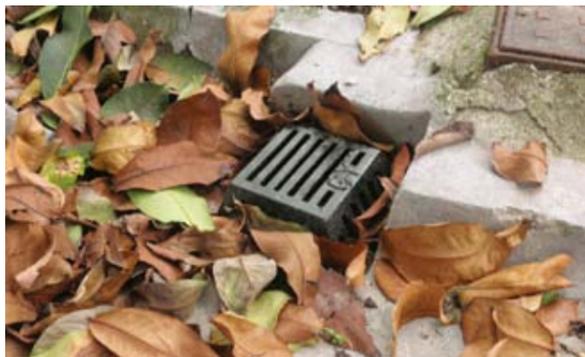
1. 道路平整：在局部開裂和凹陷地面鋪瀝青或英泥。
2. 排水系統：更換開裂的沙井蓋，安裝缺失的沙井蓋。在去水口上面增加高腳隔柵，以阻擋落葉堵塞（圖 92）。
3. 前後花園：荒廢草地上種草復綠（圖 93）。
4. 外圍牆：修補混凝土挑樑和琉璃瓦，清除牆頂雜草（圖 94）。
5. 游泳池：修補休息廊混凝土樑柱（圖 95）。
6. 寵物區：修補破損的籠架（圖 96）。
7. 可移動文物：修補「岑餘慶堂」大花盆（圖 97）。

圖 92. 在去水口上面加高腳隔柵

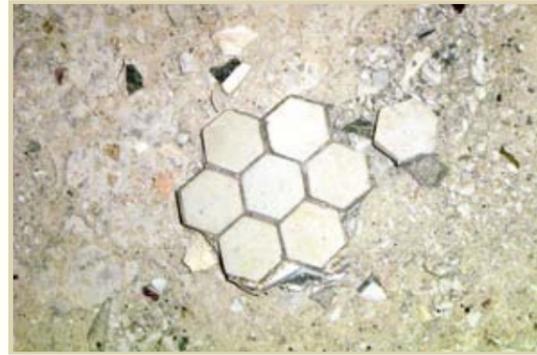
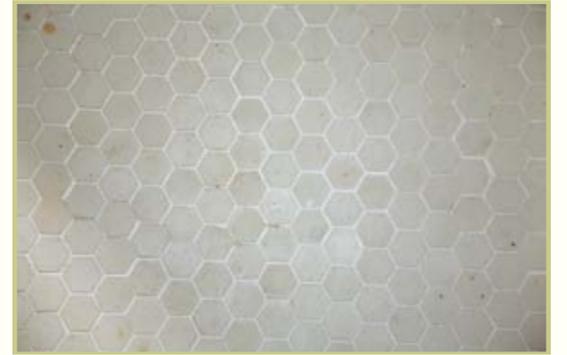
六角形馬賽克地面  
主樓與副樓地下過道

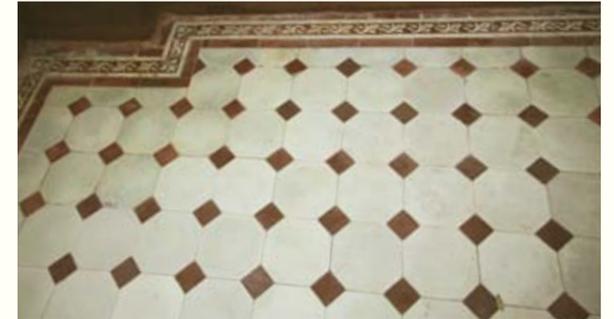
圖98. 左上角幾塊水泥花階磚是舊的

按照「修舊如故」去修歷史建築，修完後不「做舊」，一定會「煥然一新」。那麼新舊雖然有別，但是反差過大，人們視覺上一時難以接受。為了解決這個問題，景賢里復修的一個原則是「遠看一致，近看有別」。不建新修的「做舊」，但把舊的清洗乾淨，以減少它們之間的反差（圖98、圖99、圖100、圖101）。

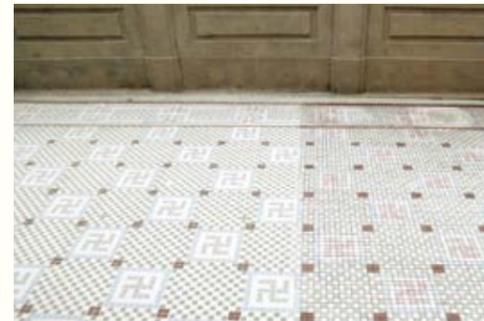
圖99. 左上角陶瓷馬賽克是新的

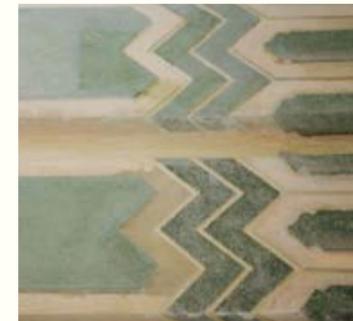
圖100. 左圖的水磨石是遠看，右圖是近看。

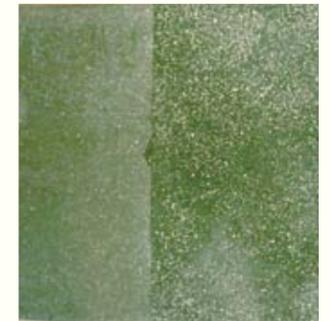
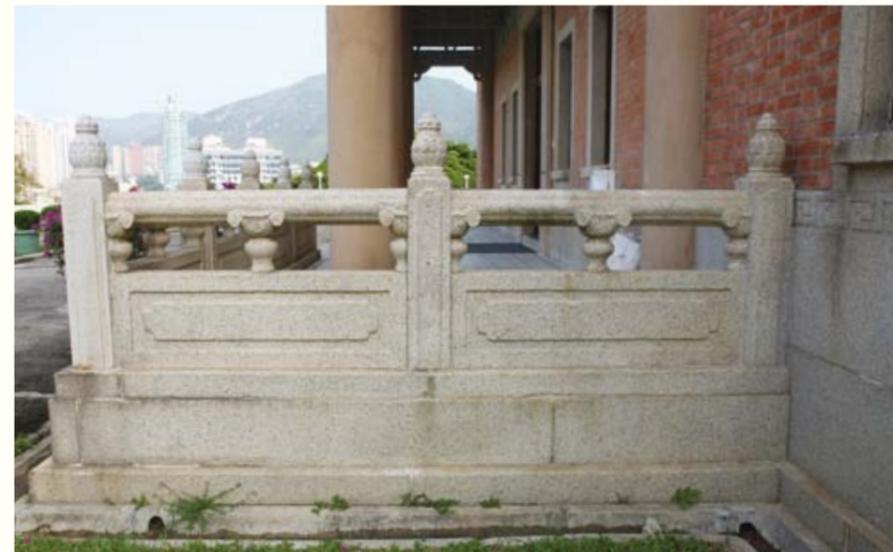
圖101. 左邊望柱和柱頭是新的，其餘是舊的

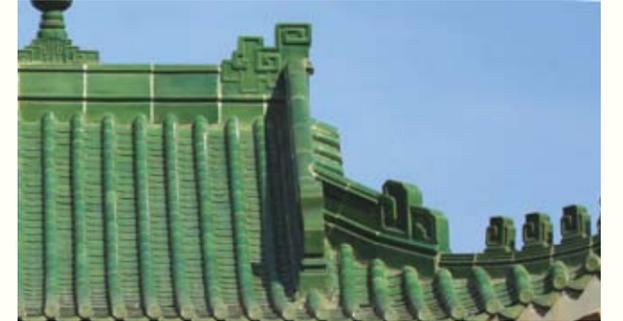
圖 104. 南坡面的垂脊壓筒（原狀做法）

在文物建築復修中，往往遇到工人習慣做法與傳統做法不符，這是正常的。因為現在的工人一般都不會只做修繕文物建築工程，當修繕文物建築工程量不足時，就去建造現代建築或現代室內裝修，他們往往習慣把現代建築的快、省的做法用到文物建築的修繕上。此時應該以理服人，首先講清道理，說明前人做法的合理性及其文化內涵，工人是能夠接受的。當工人說不懂傳統做法，就要示範給工人看，幫助他們解決工作中的困難。在景賢里復修工程中，經常碰到這種情況。如工人不習慣架空鋪瓦，後來講清道理並示範，他們就改過來。又如主樓屋面的垂脊安裝，工人說師傅教的是「壓坑」（即垂脊是安裝在瓦坑位置上），而景賢里舊照片顯示垂脊是安裝在瓦筒位置上（即「壓筒」）。當然，「壓坑」的做法更有利於排水，而「壓筒」不僅做工多，排水坑也窄了。但為了保存歷史信息，還是要求垂脊壓筒。工人想不通，不肯改，因為他的做法也有道理。最後採取妥協辦法，南面坡按照原狀做法（圖 104），北面坡按照工人堅持做法（圖 105）。

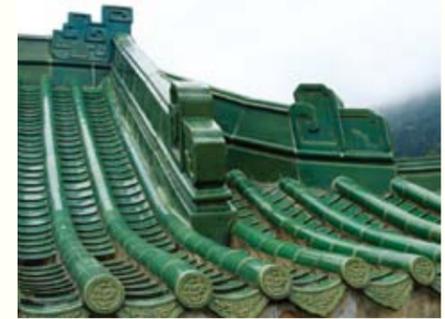
圖 105. 北坡面的垂脊壓坑（工人做法）

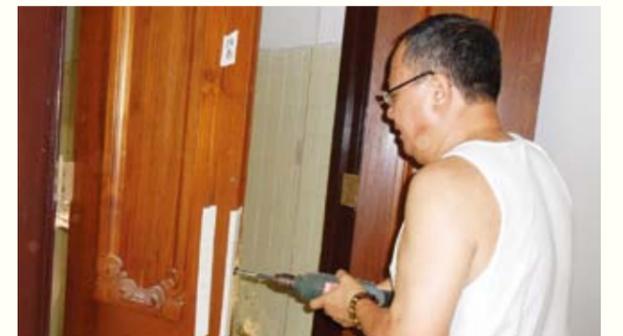
圖 106. 電動螺絲批

傳統工藝的保存不是一句話就可以解決問題。因為現代工具早已代替傳統工具，如刨木、打釘、開榫、上螺絲、焊銅等都使用現代工具（圖 106）。要求工人用傳統工藝，首先要解決工具問題，也要解決工作效率和工程造價問題。所以在文物建築修繕中，哪些工藝必須用傳統，哪些工藝可以用現代，允許用到哪個程度等是需要研究確定的。又如五金構件，現在很多都沒有生產，市場沒有賣，需要訂造，而有些廠家也不會造。如景賢里門的天地鎖，因為沒有樣本，廠家不會造，惟有用副樓窗倖存的天地鎖改裝。（圖 107）。

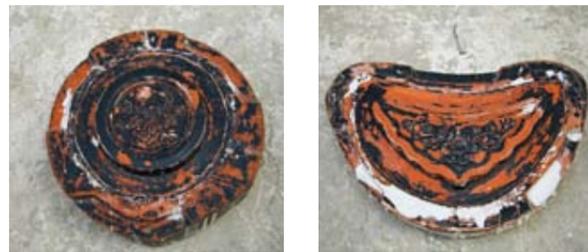
圖 108. 瓦當「母模」(左)和滴水「母模」(右)

對於大量構件如瓦當、滴水，在泥模造型圖案通過後，最好再做木模。因為石膏模容易損耗，印出來的泥胚圖案隨着印製數量增多而清晰度降低，所以要準備多個石膏模以便更換。而木模講究雕刻技術，成本較石膏模高，但耐用，印出來的泥胚圖案能保持清晰度。現在的生產廠家都用石膏模，為要多個石膏模能夠保持圖案一致，就必須先做「模種」（有稱「母模」）（圖 108），再由「模種」翻製多個「子模」。

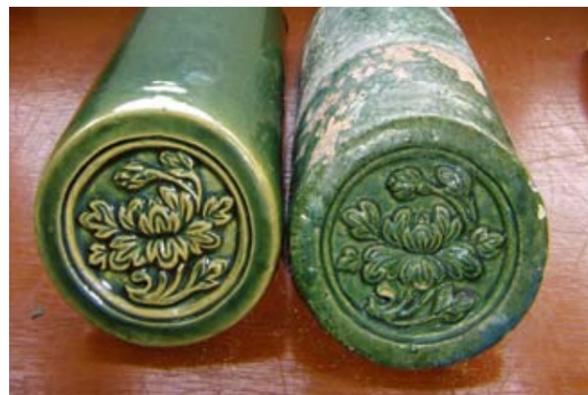
圖 109. 新舊瓦當對照

景賢里的綠色琉璃瓦件經歷 70 多年，除表面局部脫釉外，顏色也會隨歲月流逝而變「沉」，行內俗語是「從嫩冬瓜青變老冬瓜青」。新燒製的綠色琉璃瓦不可能是老冬瓜青，若要燒出老冬瓜青的效果，目前只有中山一家祖傳低溫窯（攝氏 1000 度以下、燃料是柴草），通過特殊技術才能夠做到，但產量很少，生產時間長，不可能滿足景賢里大量的需求，所以與佛山一家大廠研究，最終能夠通過釉色配方調整，用目前通用的高溫窯（攝氏 1300 度、燃料是石油氣），燒出與景賢里原琉璃瓦接近的不老不嫩的冬瓜青色（圖 109）。

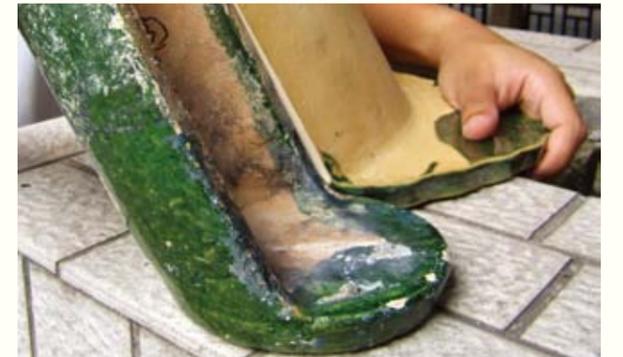
滴水瓦是由向下尖的「如意滴水」部分和瓦片結合而成。滴水瓦的傾角指鋪裝固定後，滴水部分垂直地面稍向外，目的是讓沿瓦坑流下的雨水，通過滴水部分引導向外滴下，避免倒流到簷口板上。有些製瓦廠沒有注意到這點，把滴水部分與瓦片的結合成 90 度，以致鋪裝固定後，滴水部分不垂直地面反而向內傾，把雨水引導到簷口板上，造成雨水污染，長久腐蝕簷口板，使混凝土開裂，鋼筋生鏽，所以滴水部分與瓦片交角應該按照原狀的 120 度，不能是 90 度。瓦當（北方稱「勾頭」）是由圓形的封口部分和瓦筒結合而成，兩者的交角也應該是 120 度（圖 110）。

圖 110. 瓦當和滴水的傾角應該是 120 度

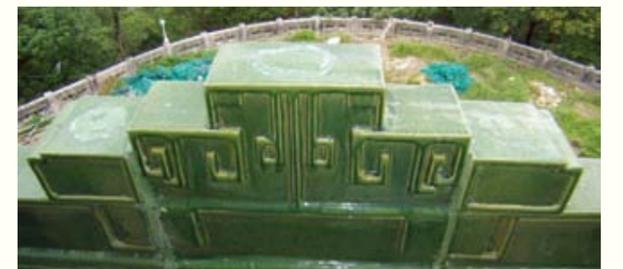
目前生產琉璃瓦的工廠都已淘汰以前的龍窯和包窯，採用效率高的隧道窯。這種窯因為連續不停生產，使得大件產品散熱慢，出窯時又極快降溫，造成產品「風裂」現象。為了加快窯內散熱，必須在大件成品頂上部位開散熱孔，直徑有 40 毫米至 50 毫米，提早降溫。所以寶珠頂上都開有氣孔，另燒一圓蓋封頂。寶珠是安裝在最高位置上，人們仰視難以看見氣孔，但是景賢里主樓二樓北露台護欄採用大型博古脊圍合，正中博古最高，屬大型琉璃產品，最初燒製成品頂上開孔，雖有覆蓋，但在人們俯視的視野內，確實不好看（圖 111）。專責小組與廠家商量，建議把放氣孔改開在側面稍低的接駁位，安裝後可以把放氣孔隱藏（圖 112）。廠家接受該辦法，並把生產線運行速度降低，使產品在窯中散熱時間拉長，到出窯時溫度不會太高，避免了「風裂」現象。

圖 111. 最初博古頂有開放氣孔

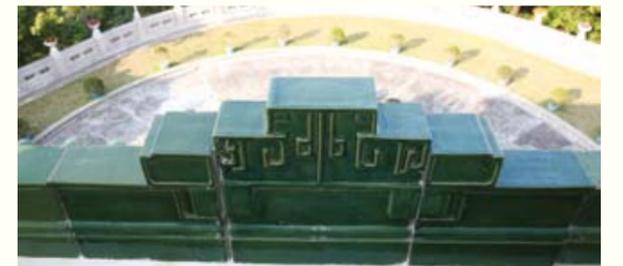
圖 112. 改進後博古頂取消放氣孔

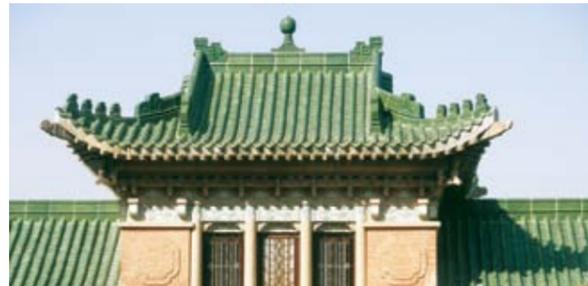
圖 113. 主樓二樓屋面瓦坑為陰數

嶺南傳統建築坡屋頂很講究瓦坑數，一般都取單數瓦坑，以示陽數。屋面鋪瓦開線取正中為坑，則瓦坑數必為陽數。正如北方宮殿式建築以斗口尺寸為衡量建築規模等級的模數，瓦坑數和瓦坑尺寸也是衡量嶺南傳統建築規模等級的模數。嶺南宮殿式建築的瓦坑與簷下椽子一一對應，只是在簷角升起和沖出之處略有改變，景賢里的屋頂亦如此。主樓二樓屋面正中為瓦筒，瓦坑數目為雙數（陰數）（圖 113），而四角亭正中為瓦坑（圖 114），瓦坑數為陽數。不清楚是建築師最初有意這樣設計還是施工時工匠放錯線，二樓屋面瓦坑陰數就讓人聯想到二樓是安放祖先牌位。不管怎樣，這次屋面復修還是按照原狀放線鋪瓦，把歷史信息如實傳給後人，讓他們進一步研究。

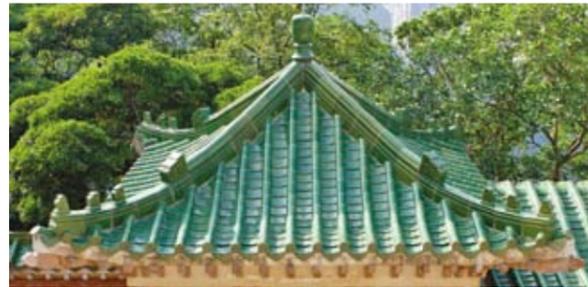
圖 114. 廊屋四角亭屋面瓦坑為陽數

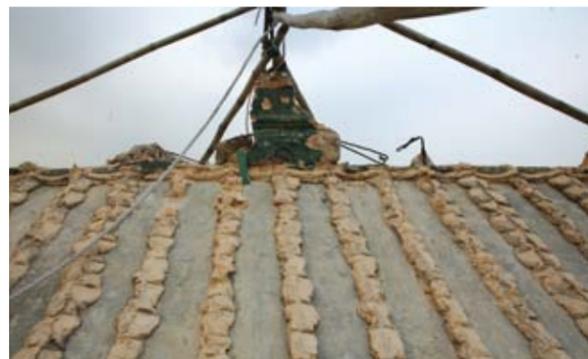
景賢里鋼筋混凝土屋面的鋪瓦有其特點，就是架空鋪瓦。即一列沙漿黏合相鄰兩坑瓦片的左右邊緣，使瓦片中部被架空（圖 115）。這種做法與一般滿漿座鋪瓦片的做法區別在於前者使屋頂隔熱好而黏合力降低，後者則相反。

經化驗，舊沙漿成分有石灰、黃花沙、英泥、稻草碎（俗稱「草筋」），配比為英泥：石灰：黃花沙 = 1：0.5：6。因為目前香港只能使用袋裝機製乾熟石灰，黏合力比傳統濕熟石灰差，所以要在現場做多個配比試驗，並適當增加石灰比例。最後選定鋪瓦沙漿成分配比為英泥：石灰：黃花沙 = 1：2：6，並加入稻草發酵 24 小時後才能使用。

圖 115. 架空鋪瓦的沙漿排列原狀

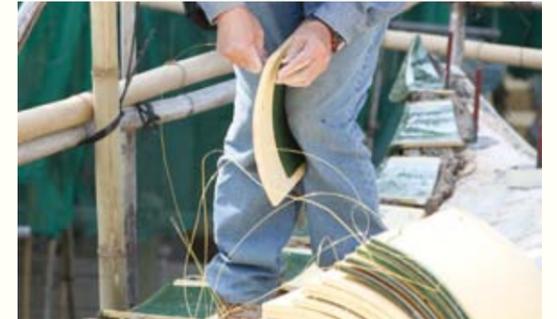
圖 116. 工人正在給瓦片穿銅線

架空鋪瓦帶來兩個新問題，一是工人怕黏合力降低，日久瓦件可能下滑；二是工人鋪瓦時若踏在架空的瓦片時會壓碎瓦片。於是採用兩個措施解決這兩個問題，對前者，每列瓦件整體增加銅線拉接（圖 116）；對後者，先把沙袋放在瓦片上，後踏上腳，可以分散對瓦片的壓力。對於瓦脊的固定，一定要加固扶脊鐵杆，安裝後，往瓦脊內灌入低黏合力沙漿過半高度，以降低瓦脊重心。還有注意簷口瓦件的滴水部分不能緊貼簷口板，要離開 30 毫米，避免雨水受風吹流入簷口板。

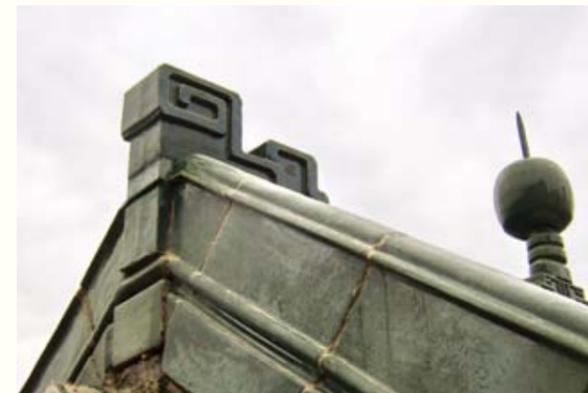
圖 117. 垂脊與正脊相接的方法

正脊、垂脊、斜脊的連接不但涉及到美觀，還涉及到型制。一般正脊本身最高，垂脊本身可稍低於正脊，斜脊可低於垂脊。但是景賢里三種脊本身一樣高，這就產生三脊如何連接問題。為了美觀，三種脊立面上有上下兩條凸線條，無論怎樣安裝，都要求這兩條線貫通，俗語說「一脈相連」。注意到垂脊和正脊相接時，垂脊是用斜邊接正脊的垂直邊，肯定會造成垂脊高於正脊，所以景賢里建築師設計了垂脊上端轉一水平段，即水平切去一小角，正好與正脊等高（圖 117）。

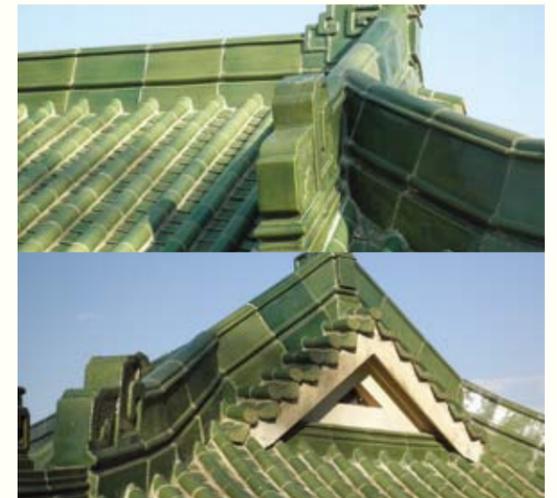
圖 118. 斜脊與垂脊相接（上圖為內側，下圖為外側）

而在斜脊與垂脊相接時，雖然二者都是斜邊相接，但因斜脊內外側與垂脊接觸位置不等高，造成外側凸線連通，內側凸線不連通（圖 118）。而施工隊最初不懂此理，把斜脊砌成低於垂脊，使「一脈不通」，後來理解後改正過來（圖 119）。

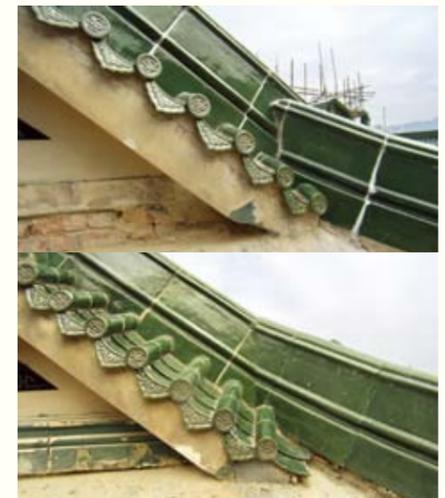
圖 119. 上圖為最初錯誤的連接，下圖為後來改正的連接

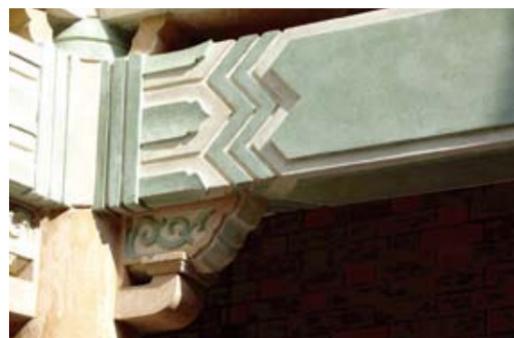
圖 120. 雀替斗拱和樑枋上箍頭的三件凸起如意頭是預製件

彩色水磨石除少量是預製件外，大量是在建築構件基層上現場批盪後水磨而成。預製件有花飾、柱頭、樑柱連接處的雀替，還有具景賢里設計特色，位於樑枋上簡化旋子彩畫中箍頭突起的如意頭裝飾（工匠稱「船頭」）（圖 120）。在彩色水泥細沙混合批盪前，必須處理好基層。景賢里復修前，所有基層都嚴重損壞。首先修補露出鋼筋的基層（圖 121），沒有露出鋼筋的也要重新做基層，使其與新造的水磨石之間能有足夠的結合力。經反覆試驗，基層物料體積比為英泥：草筋灰（或木屑灰）：沙 = 1：2：3。

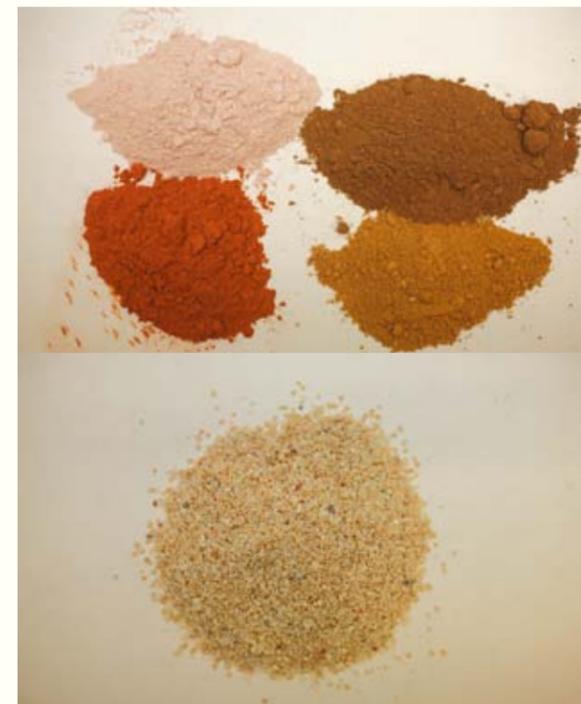
圖 122. 調配彩色水磨石的色粉（上圖）和珍珠沙（下圖）

珍珠沙混合物體積比是：

2 號沙：3 號沙 = 1：3）
