活化歷史建築伙伴計劃

虎豹別墅

資料冊

(第二版更新於 2011 年 10 月 19 日)

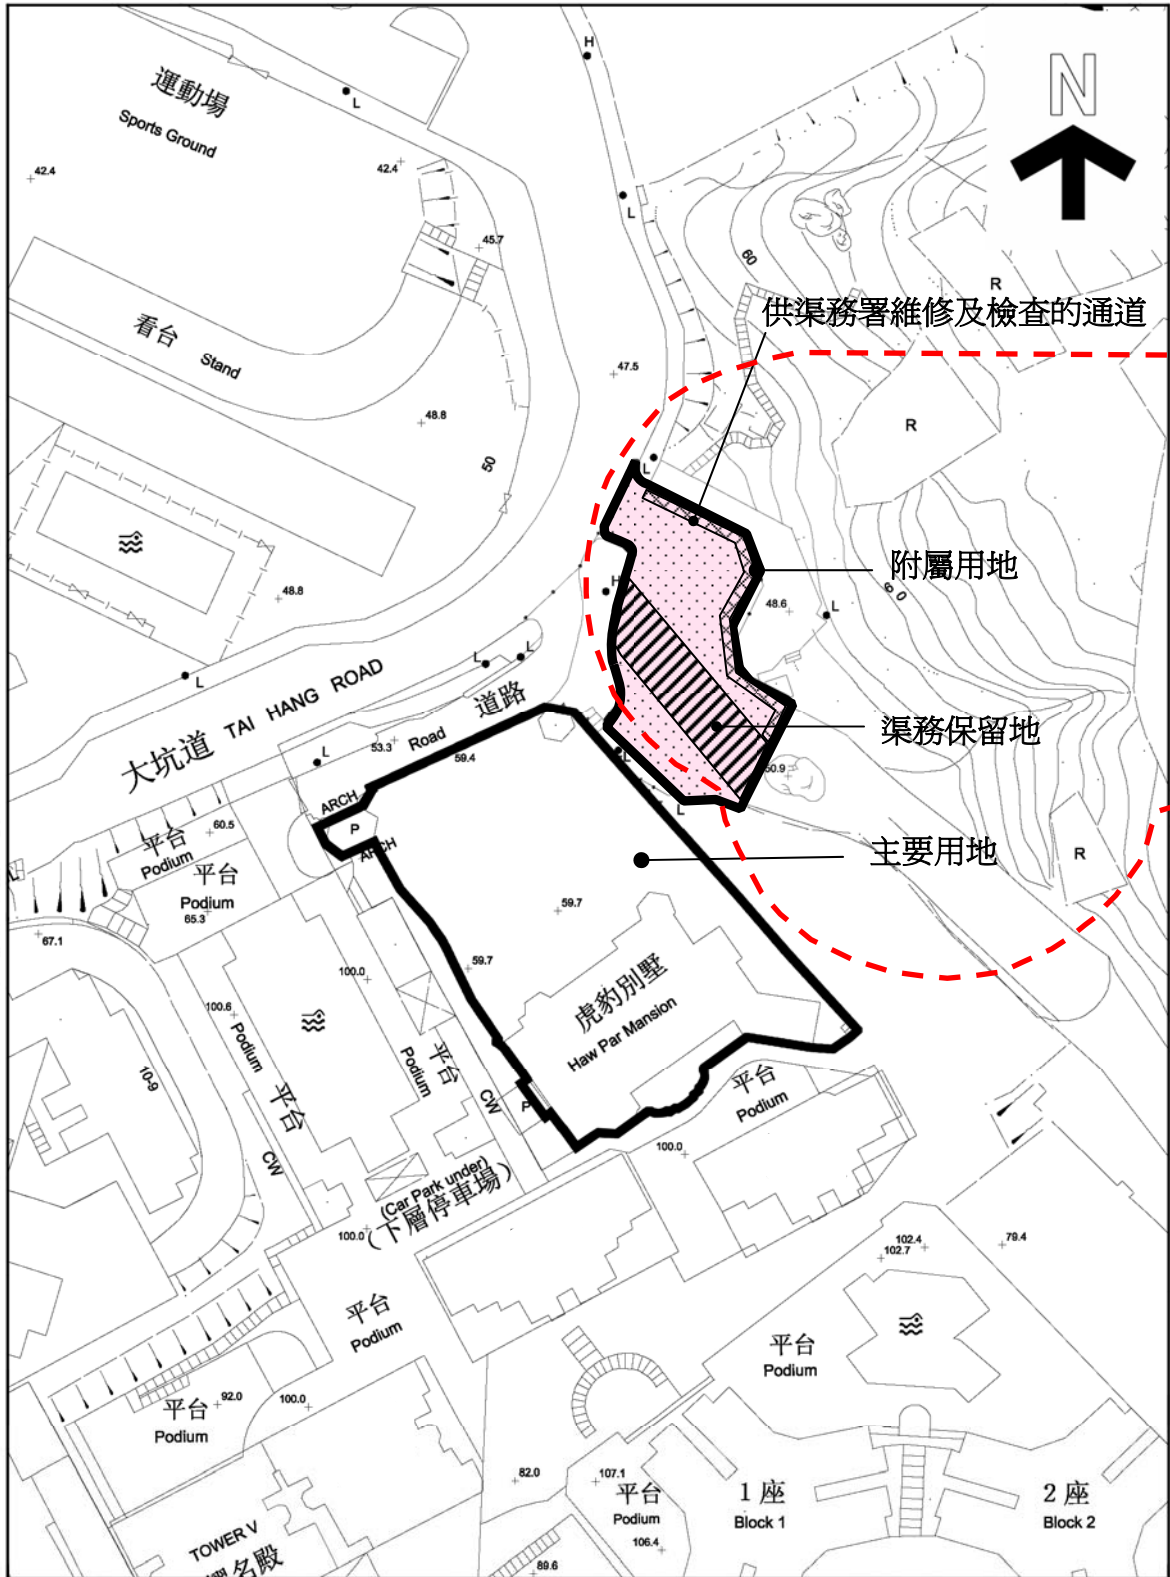
隧道保護區及其他渠務區域圖則

- 用地
- 隧道保護區
- 附加黑色斜線的粉紅色地區
- 附加黑色交叉線的粉紅色地區
- 附加黑點的粉紅色地區

附屬用地的大部分範圍位於港島西雨水排放隧道保護區內，隧道保護區的界線圖載於**附錄 III**。未經渠務署批准，不得在隧道保護區內進行任何建築或地基工程。政府有權擁有、維修和使用隧道保護區下的雨水排放隧道和有權自由進出及往返附屬用地以達至有關目的。

附屬用地內有一幅渠務保留地，其位置於**附錄 III** 以附加黑色斜線的粉紅色部份標示。渠務署及其授權人員有權不受限制地隨時進出及往返渠務保留地，以鋪設、檢查、維修及保養該處的渠務設施。除非得到渠務署署長的事先書面批准，否則不可在渠務保留地上興建任何構築物或支撐物。任何橫跨渠務保留地的擬議構築物需有最少 5.1m 的淨空高度，並獲得地政專員和渠務署批准。

渠務署及其授權人員有權不受限制地隨時進出及往返附屬用地內附加黑色交叉線的粉紅色地區(載於**附錄 III**)，以進行所需的維修和檢查工作。如若在有關位置擬議擺放升降機，則附加黑色交叉線的粉紅色地區之闊度可由 2 米縮減至 0.75 米。

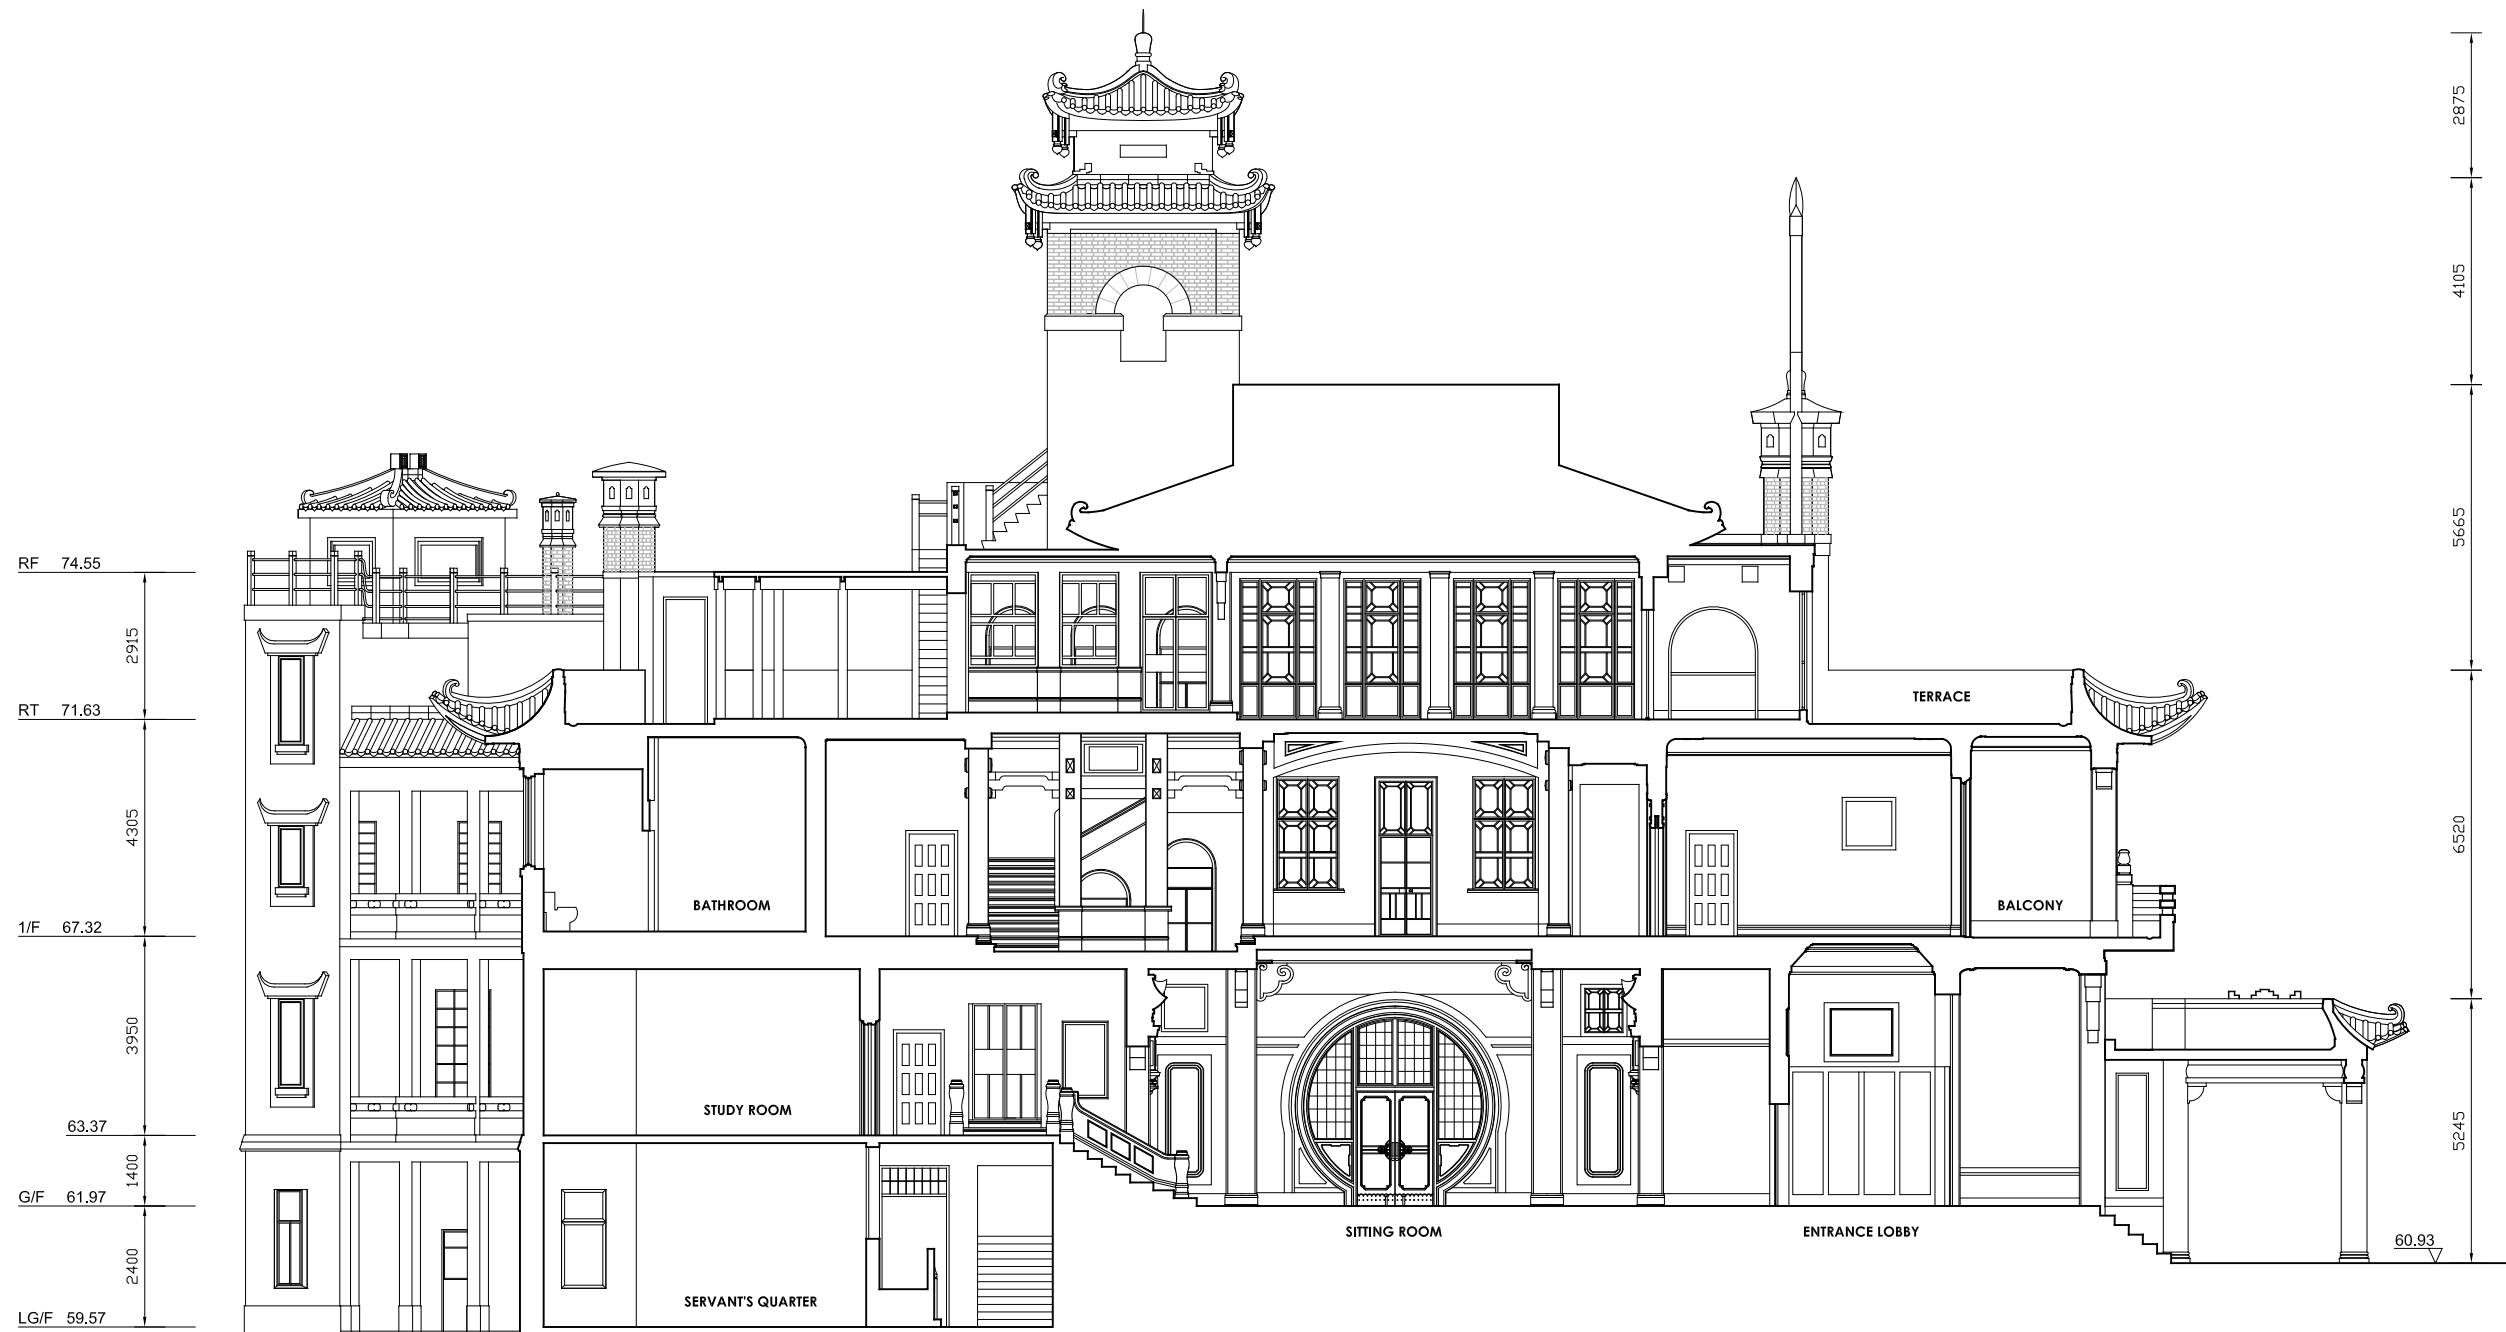
RF 74.55
 2915
 RT 71.63
 4305
 1/F 67.32
 3950
 63.37
 1400
 G/F 61.97
 2400
 LG/F 59.57

2875
 4105
 5665
 6520
 5245
 60.93

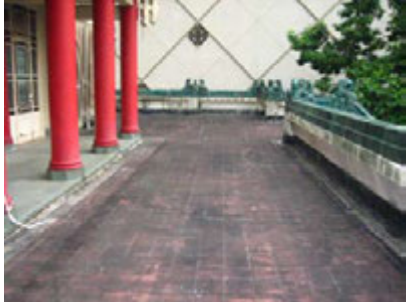
項目編號	須予保存的別具特色的元素和保育指引	照片
	現有的顏色，如發現現有顏色與原本的顏色並不相同，須回復原本的顏色。	
B.2	<p>虎豹別墅（下稱「別墅」）的<u>天台</u>，連裝飾性的中式釉面瓦、瓦面屋脊、斜脊、屋簷、鋪磚平面天台和其他細緻的構件。</p> <p>規定處理方法：</p> <ul style="list-style-type: none"> ● 損毀了的釉面瓦須小心拆除並換上顏色相配的瓦片；然而，由於很難找到顏色和釉彩相配的瓦片，所以只有當釉面瓦已損毀至無法修葺時才應更換。 ● 清除植物枝葉。 ● 解決滲漏問題。天台現存原鋪缸磚，以及水磨石面排水明渠和牆腳線，暫時全部以防水膜遮蓋。在除去現有的臨時防水表層和徹底修葺防水層後，這些建築元素須小心清潔、保存並繼續保持外露。擬採取的防漏方法必須盡早提交古蹟辦審批。 ● 天台的儲水缸為裝飾性的建築特色，因此須予保存。此外，如有需要，在對其進行小型修葺工程（包括檢修和按需要更換現有的水管裝置）後，可繼續作儲水之用， 	  <p>鋪設防水膜前的天台</p>

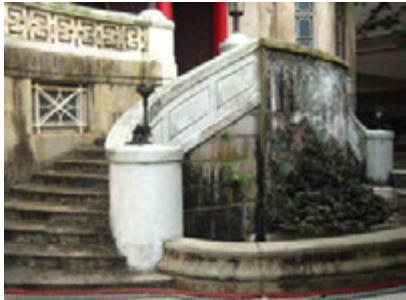
項目編號	須予保存的別具特色的元素和保育指引	照片
B.5	<p>帕拉弟奧式樓梯，以原身花崗岩承托，配以花崗岩護土牆和裝飾性扶欄，並附有上海批盪終飾。</p> <p>規定處理方法：</p> <ul style="list-style-type: none"> ● 花崗岩面佈滿黑色的污漬和水漬，須徹底清洗，並保持其素面外觀。 ● 扶欄表面的裂紋須予以修補，但上海批盪終飾須予以保留／修復。有關的修葺方法須提交古蹟辦審批。

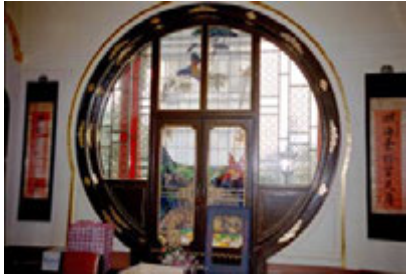
B.6	<p>中式月洞門風格的彩色玻璃門（設於地面樓層），連木製門框，並飾以側屏和楣窗。</p> <p>規定處理方法：</p> <ul style="list-style-type: none"> ● 須小心移去玻璃表面的臨時保護膠膜，並（按照專家的建議）選用合適的溫和溶劑清潔玻璃。 ● 部分彩色玻璃片已被移走以作保護，並暫時換上普通玻璃。原有的彩色玻璃片由古蹟辦保存在該址，日後須由玻璃鑲嵌專家修葺，並重新安裝在原來的位罝。門框應按需要予以修葺。所有修葺方法均須提交古蹟辦審批。

<p>現時的面貌</p>

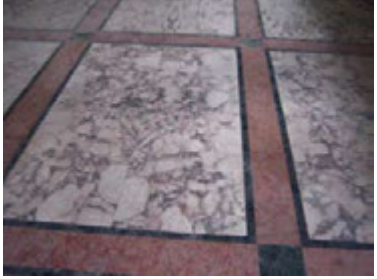
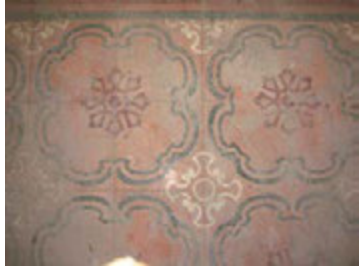
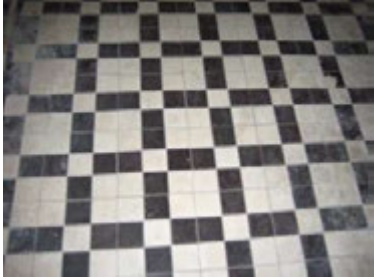
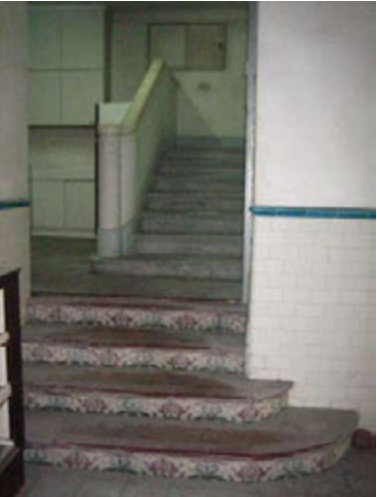
項目編號	須予保存的別具特色的元素和保育指引	照片
C.8	<p><u>裝飾性的地面終飾</u>，包括有圖案的瓷地磚、嵌花瓷地磚、人造石地磚、精美水磨石地板和彩瓷地磚（鋪砌在通往廚房的梯級的豎板上）。</p> <p>規定處理方法：</p> <ul style="list-style-type: none"> ● 建築物內部所有原有的裝飾地磚（包括簡單的花式和幾何圖案地磚、嵌花瓷地磚、精美水磨石地板，以及通往廚房的梯級的豎板表面鋪砌的彩瓷地磚等）均須原位保留，並使用鬃毛刷或尼龍刷以清水清洗，不得使用具腐蝕性的化學清潔劑處理。 ● 部分地面終飾出現長裂痕，須予修葺和修復妥當，使之與其餘部分相襯。 ● 由於水磨石這種物料難有令人滿意的修葺方法，因此對水磨石地板的裂痕應只進行擦洗潔淨的工作，以去除污垢油漬。 ● 為使地台在結構上足以應付活化再利用的需要，並為符合現代的建築物規例，當局或會批准對地台進行修改工程，但全部原有地磚必須盡可能原位保留，擬議的施工規模和地點必須得到古蹟辦批准。

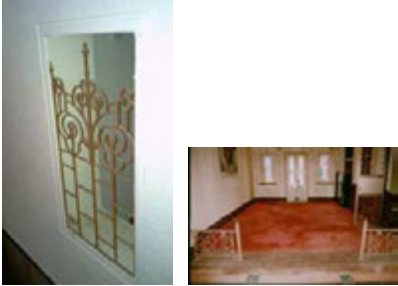
項目編號	須予保存的別具特色的元素和保育指引	照片
C.12	<p><u>室內裝飾金屬格柵和扶欄</u>。</p> <p>規定處理方法：</p> <ul style="list-style-type: none"> ● 應按需要予以保存、修葺和重新油漆。

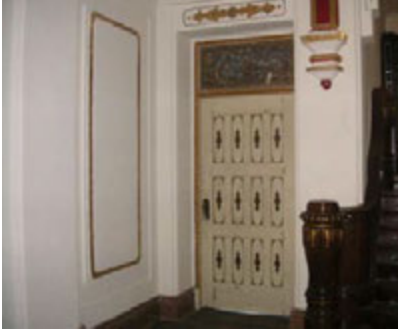
C.13	<p><u>室內木框門</u>，包括通往各房間的鑲板門及其頂部的雕飾或屏板⁴。</p> <p>規定處理方法：</p> <ul style="list-style-type: none"> ● 日久失修的木構件和油漆剝落的部分，須予修葺並重新油漆，使之與原來的門相襯。 ● 進行防治白蟻工作——見 C.7 項。

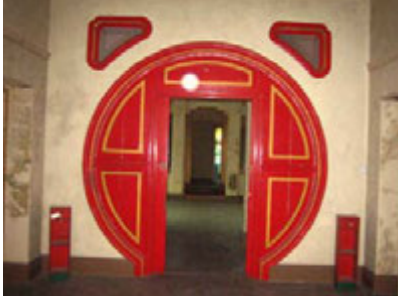
C.14	<p>位於一樓的<u>特色木門</u>，木製門框屬中式月洞門風格，兩側和上方均有木製或玻璃屏板。</p> <p>規定處理方法：</p> <ul style="list-style-type: none"> ● 木門和屏板上有一些細微的裂紋，須由專家修補並重新油漆。 ● 須保留木門原本的顏色。 ● 進行防治白蟻工作——見 C.7 項。

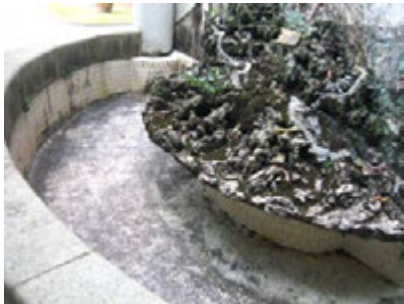
項目編號	須予保存的別具特色的元素和保育指引	照片
D.5	<p>水池連具有帕拉弟奧風格樓梯之正面突出的石雕塑和壁畫。</p> <p>規定處理方法：</p> <ul style="list-style-type: none"> ● 水池底部的瓷磚有裂痕並已破損，應按需要進行修葺和更換。 ● 水池和雕塑表面佈滿苔蘚、有機物、黑色的污漬和水漬，須由專家清理乾淨。 ● 須將已褪色的壁畫洗擦乾淨，並由專家修葺和重新髹漆，使之與其餘部分相襯。 ● 承托石雕塑的混凝土日久失修，有剝落和碎裂的情況出現，應按需要進行修葺。

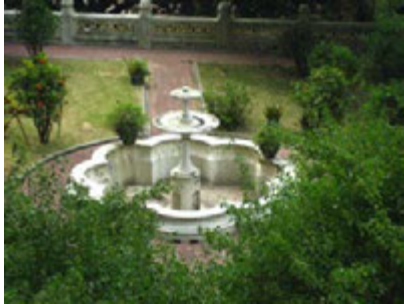
D.6	<p>花形噴水池。</p> <p>規定處理方法：</p> <ul style="list-style-type: none"> ● 噴水池是私人花園內的重要裝飾物，須予保存、檢修和清洗乾淨。 ● 檢查噴泉的狀況，並按需要修葺或更換水泵或其他裝置，以恢復其功能。

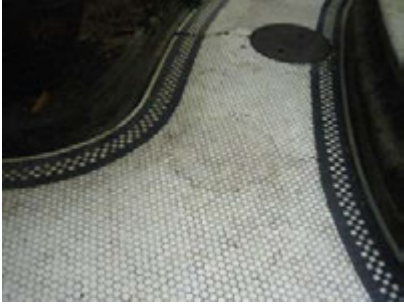
D.7	<p>花園內有圖案與無圖案的嵌花瓷磚地。</p> <p>規定處理方法：</p> <ul style="list-style-type: none"> ● 部分現有的嵌花瓷磚看來已被拆走、受破壞或有所缺失，須予修復。 ● 使用鬃毛刷或尼龍刷以清水清洗，不得使用腐蝕性的化學清潔劑。
