王屋村古屋 結構狀況評估摘要

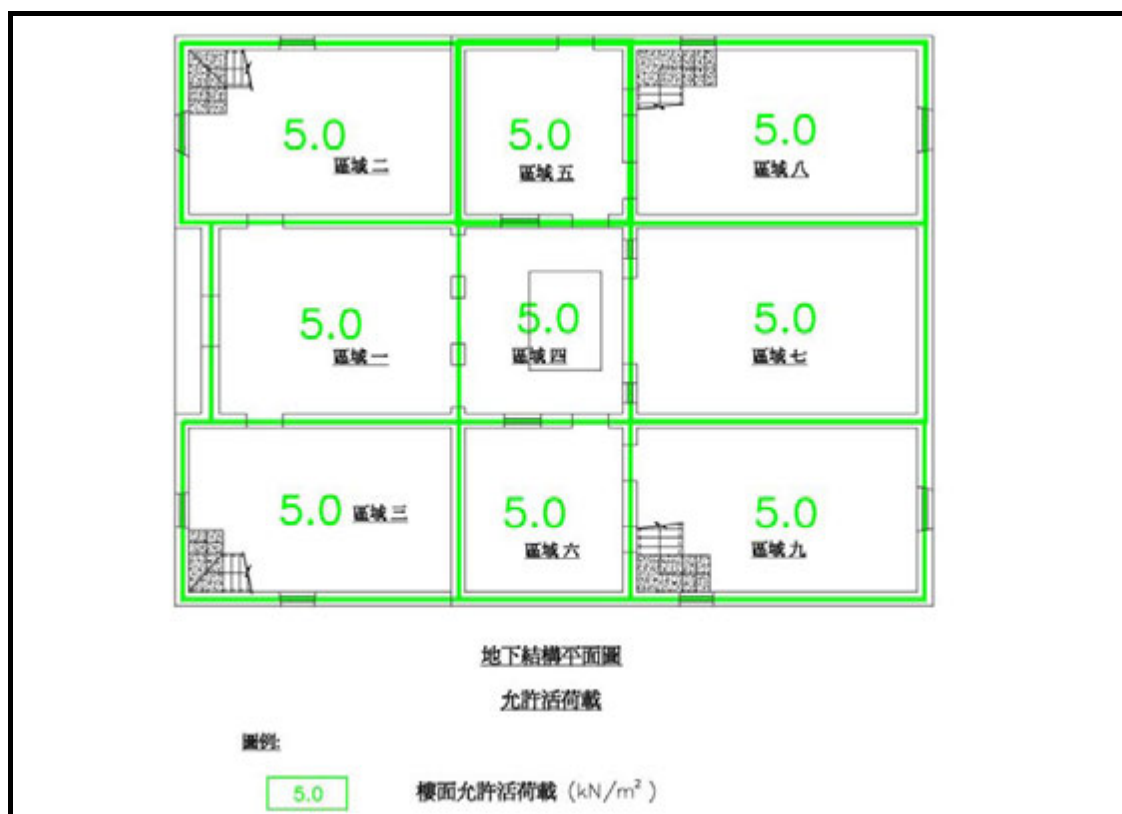
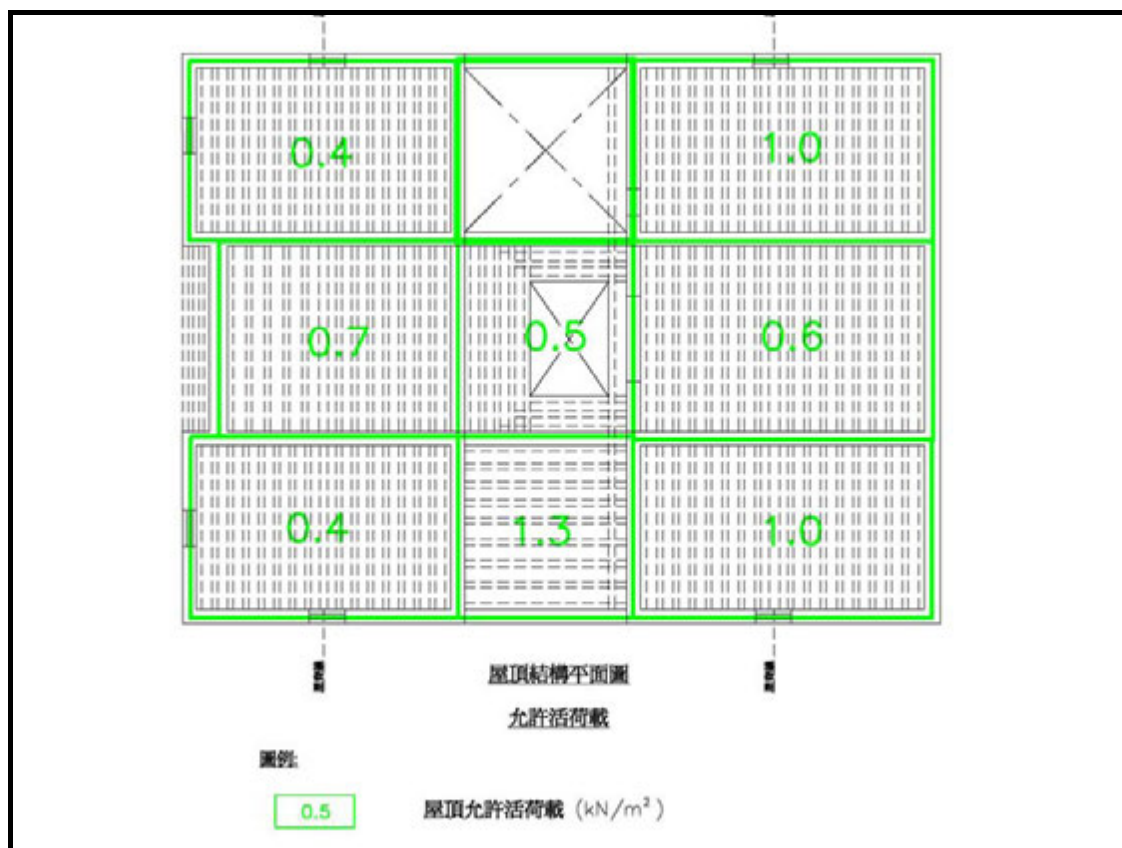
這次評估是為確定古屋之結構構件可承受的允許活荷載。根據評估中獲得的測試數據，我們分析了結構構件如木樓板、石牆和基礎的狀況。下表概括了各樓層的允許活荷載，並附以簡圖以說明其相應分佈位置。

樓層	允許活荷載 (kN/m ²)
地下	5.0
閣樓	0.5 to 1.6
屋頂	0.4 to 1.3
區域五的平屋頂	0.2

註(*)：上表中樓梯的允許活荷載只考慮了樓梯本身結構的荷載能力；就現時狀況而言，樓梯的允許活荷載受承托樓梯的樑之荷載能力所限制。

請注意上表及上圖中所顯示的允許活荷載值只適用於施加均佈荷載的情況，且有待相關主管當局的批核。將來建築物如改變用途，則或需作進一步的測試和評估。
